φορέας : **Δ Η Μ Ο Σ Χ Α Ν Ι Ω Ν**

έργο : **ΣΥΝΤΗΡΗΣΕΙΣ – ΑΝΑΚΑΙΝΙΣΕΙΣ ΔΗΜΟΤΙΚΩΝ ΚΤΗΡΙΩΝ**

αριθμός μελέτης : **45/2015**

Τ Ε Χ Ν Ι Κ Η Ε Κ Θ Ε Σ Η

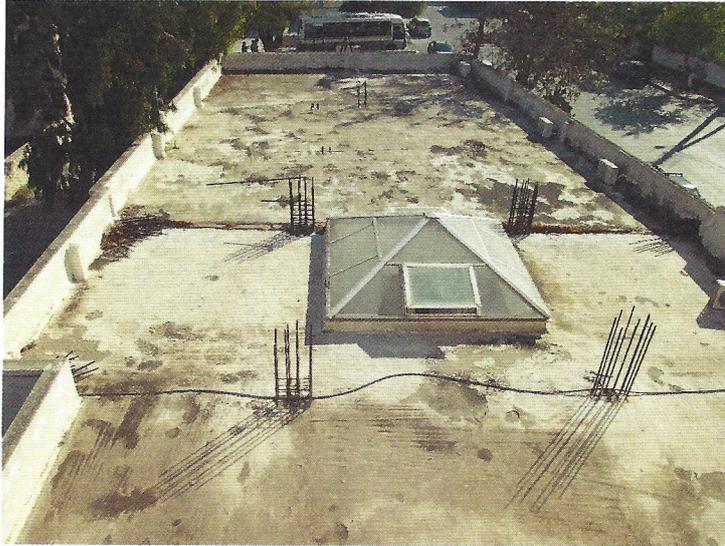
Φωτογραφία 4 : όψη δώματος κτηρίου

- Επαναχρωματισμός όλης της λοιπής εξωτερική επιφάνειας του κτηρίου.
- Σε όλη την έκταση του δώματος του κτηρίου, καθαρισμός και απομάκρυνση των σαθρών επιφανειών. Αποκατάσταση της σφράγισης του διαμορφωμένου αρμού με ελαστομερές. Σε όλη την επιφάνεια του δώματος, στρώση εξυγιαντικής στρώσης για την επίτευξη των απαιτούμενων κλίσεων για τη ρύση των όμβριων υδάτων, επάλειψη επιφανειών σκυροδέματος με ελαστομερές ασφαλτικό, επίστρωση επιφανειών με ελαστομερείς μεμβράνες. Τοποθέτηση των απαιτούμενων κατακόρυφων υδρορροών.

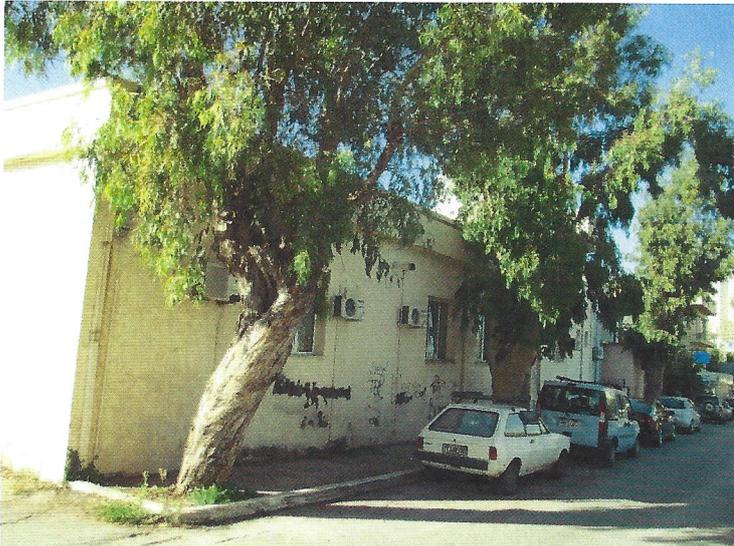
Φωτογραφία 5 : βόρεια όψη κτηρίου

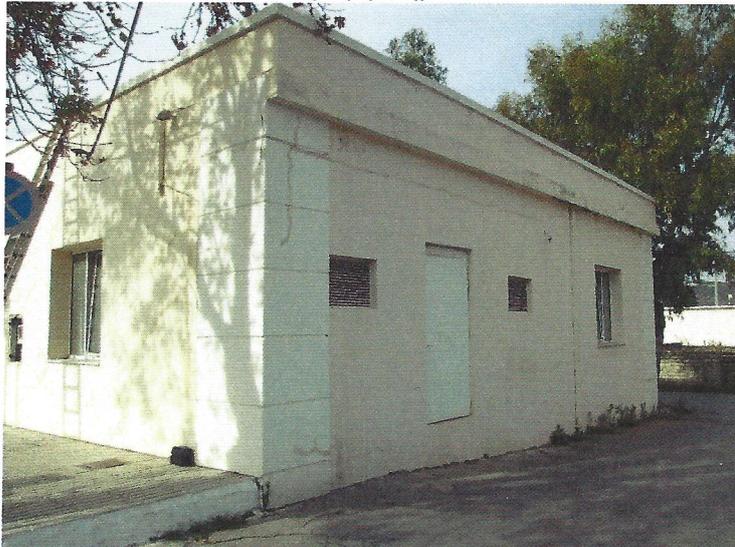
Φωτογραφία 6 : ανατολική όψη κτηρίου

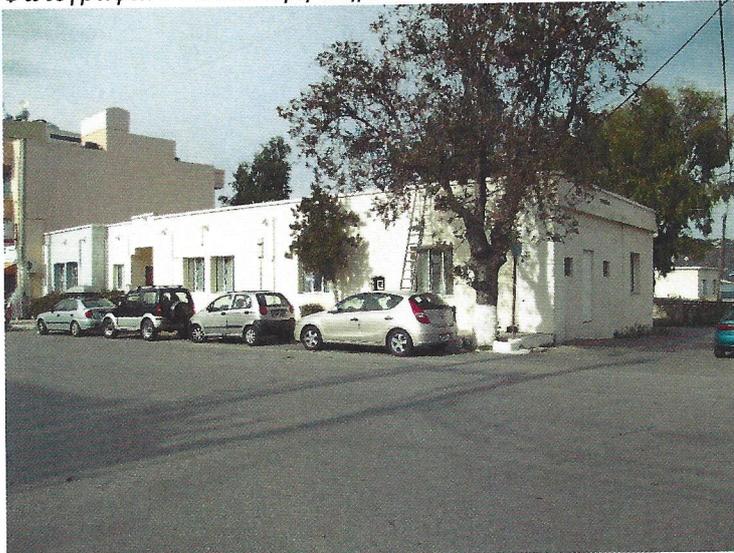
Φωτογραφία 7 : νότια όψη κτηρίου

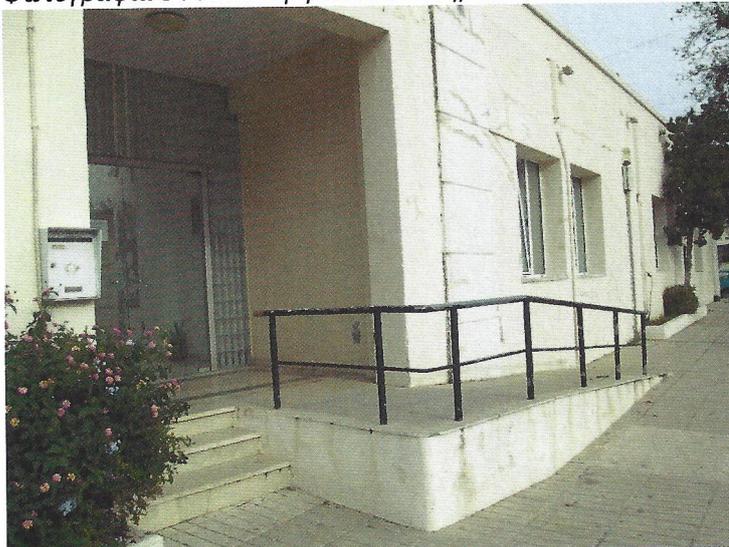
Φωτογραφία 8 : νότια όψη εισόδου κτηρίου

- Αποξήλωση κιγκλιδώματος ράμπας, αποξήλωση επίστρωσης ράμπας, τοποθέτηση νέου σκυροδέματος για την επίτευξη των απαιτούμενων κλίσεων της ράμπας σύμφωνα με τη σχετική νομοθεσία, τοποθέτηση αυτοεπιπεδούμενου αντλιοσθηρού δαπέδου ράμπας και επανατοποθέτηση του παλαιού κιγκλιδώματος.

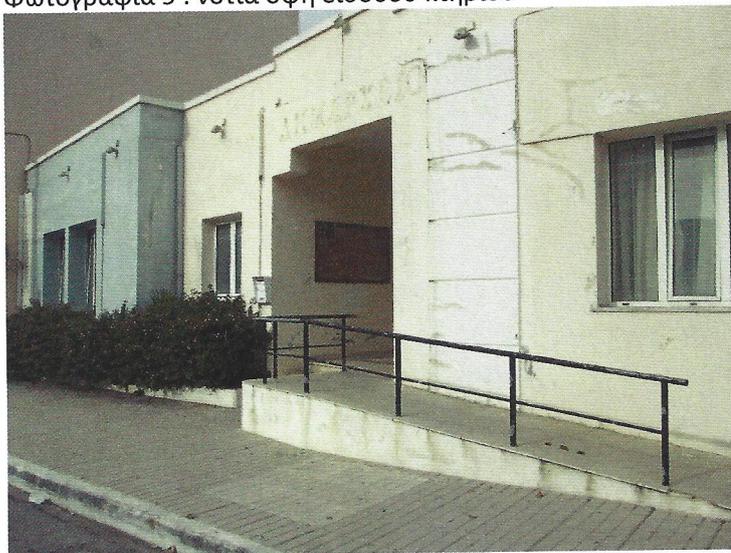
Φωτογραφία 9 : νότια όψη εισόδου κτηρίου

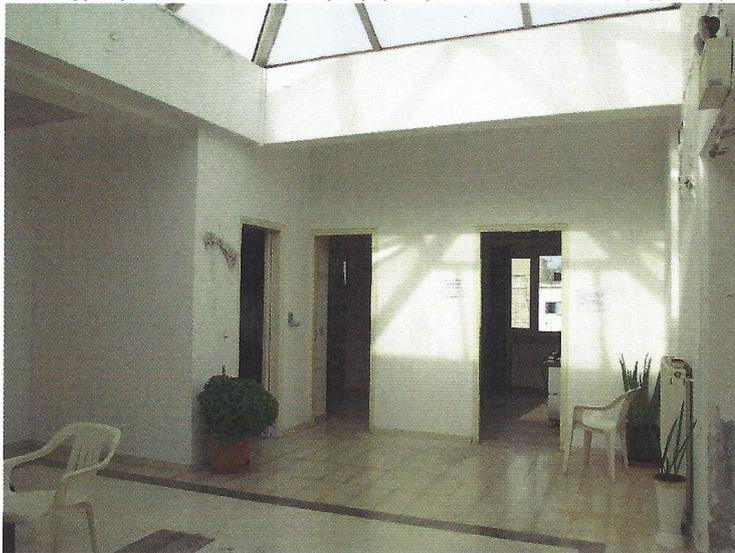
Φωτογραφία 10 : εσωτερική όψη βορειοανατολικού τμήματος

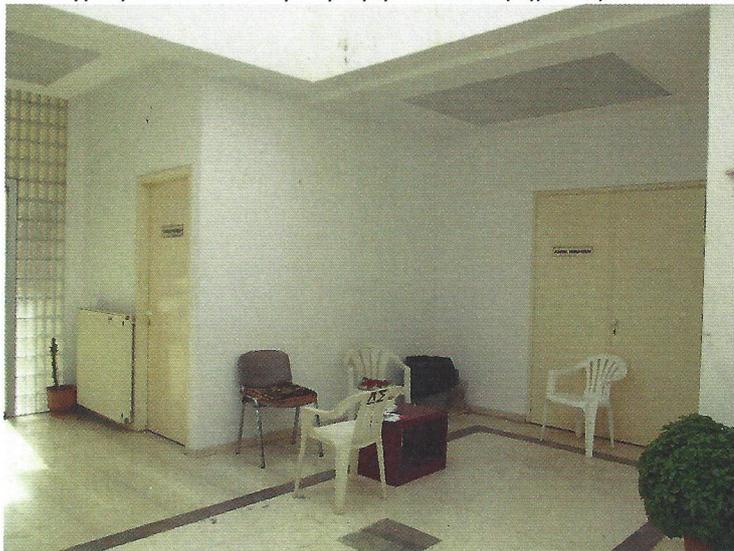
Φωτογραφία 11 : εσωτερική όψη δυτικού τμήματος

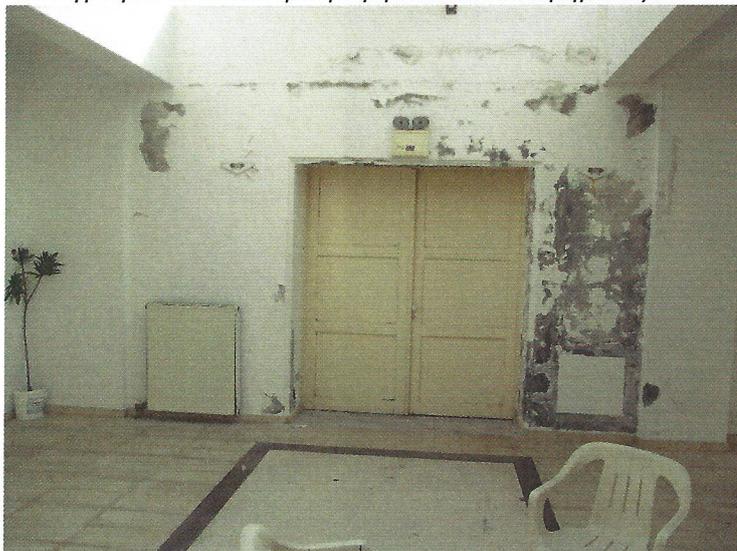
Φωτογραφία 12 : εσωτερική όψη ανατολικού τμήματος

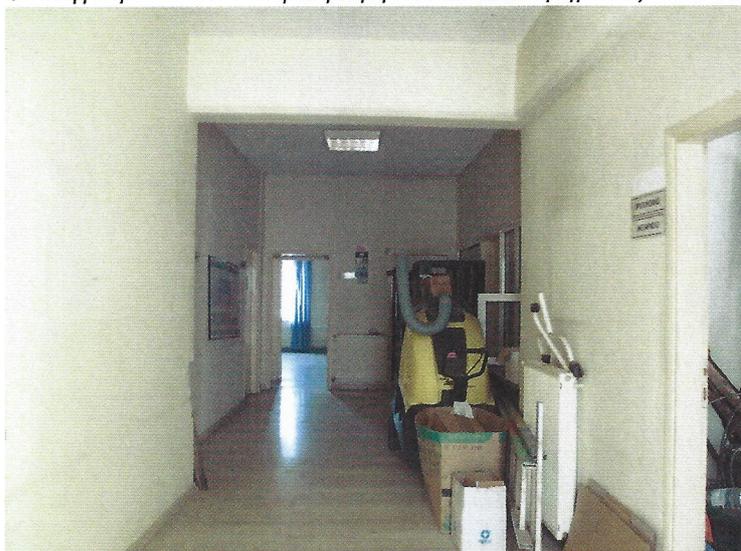
Φωτογραφία 13 : εσωτερική όψη ανατολικού τμήματος

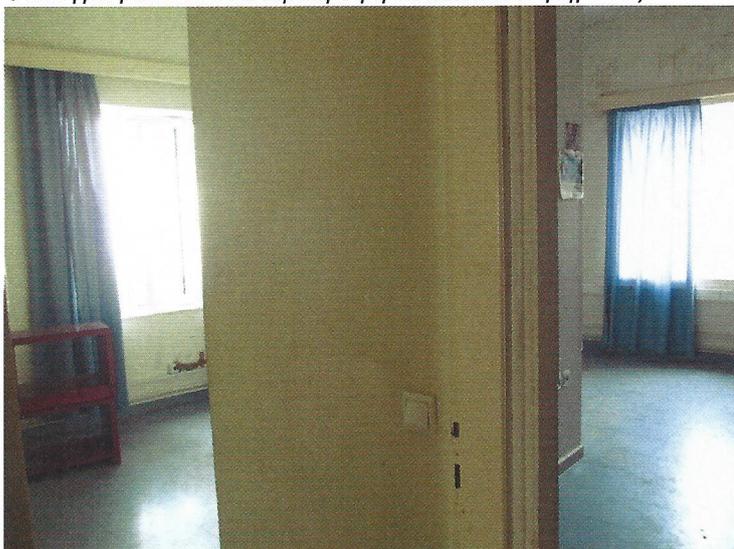
Φωτογραφία 14 : εσωτερική όψη ανατολικού τμήματος

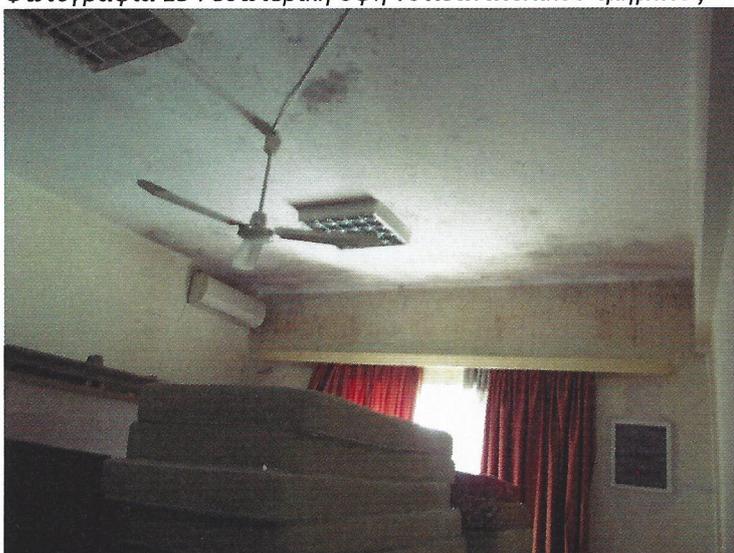
Φωτογραφία 15 : εσωτερική όψη νοτιοανατολικού τμήματος

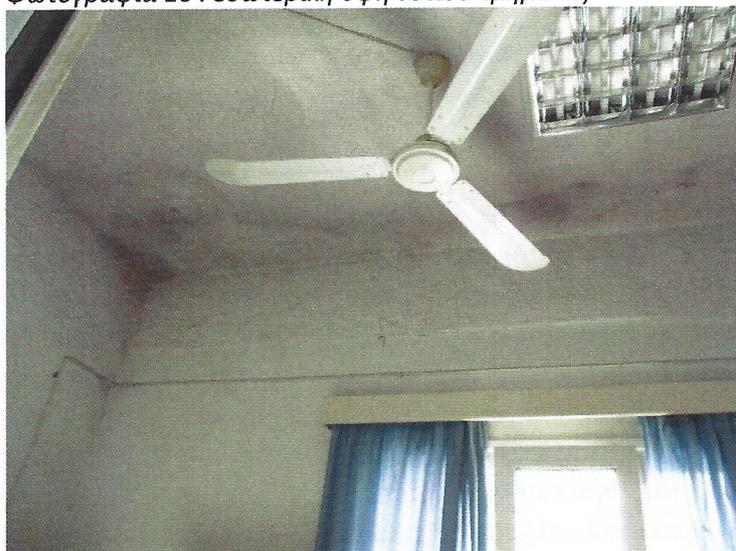
Φωτογραφία 16 : εσωτερική όψη νότιου τμήματος

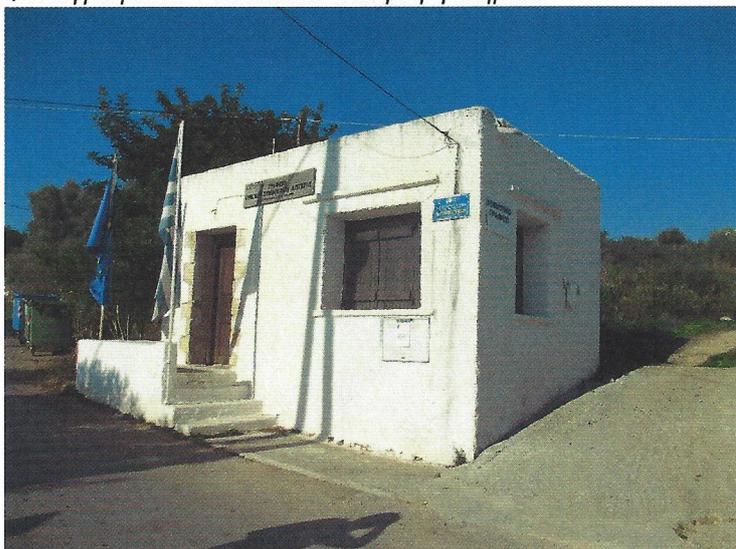
Φωτογραφία 17 : νοτιοανατολική όψη κτηρίου

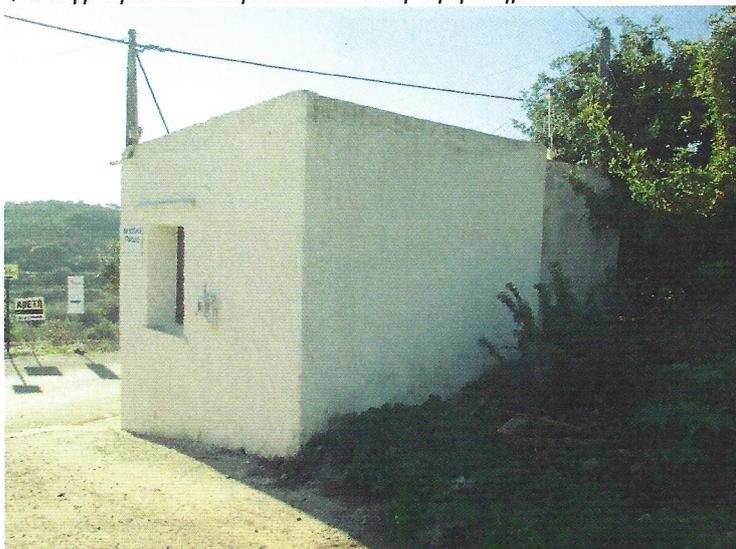
Φωτογραφία 18 : βορειοανατολική όψη κτηρίου

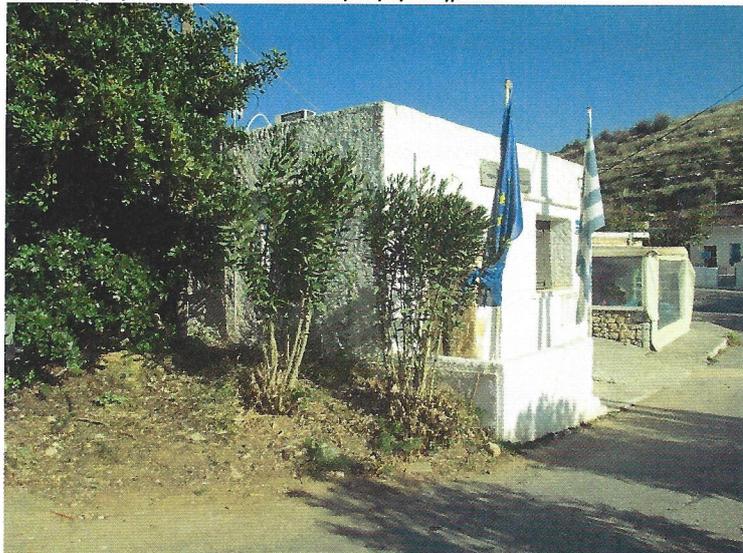
Φωτογραφία 19 : νοτιοδυτική όψη κτηρίου

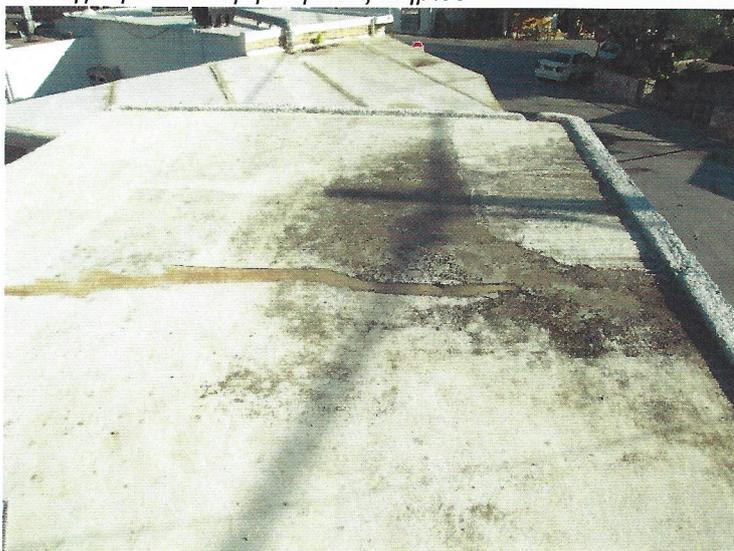
Φωτογραφία 20 : όψη δώματος κτηρίου

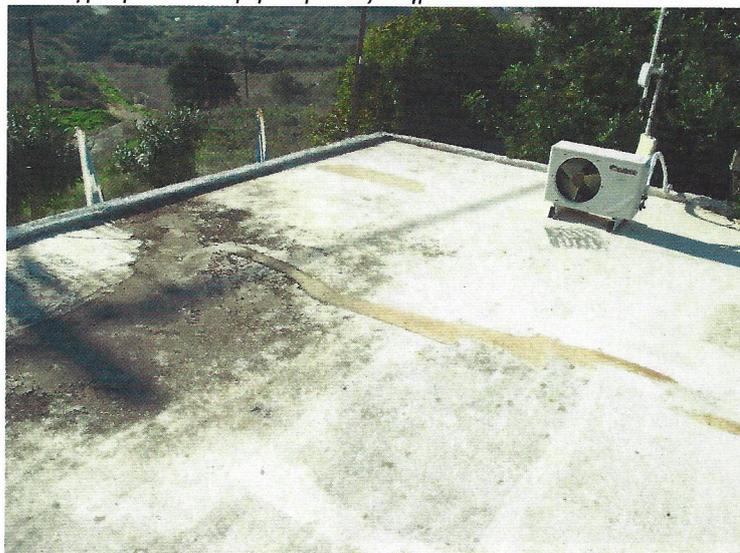
Φωτογραφία 21 : όψη δώματος κτηρίου

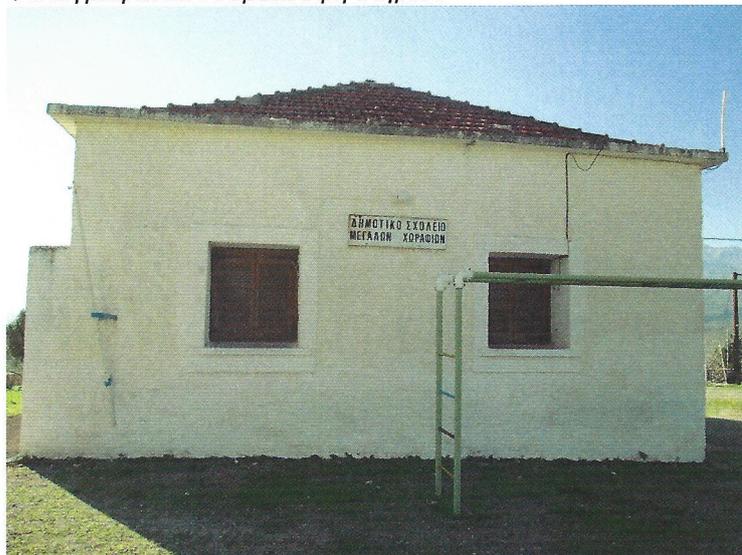
Φωτογραφία 22 : βόρεια όψη κτηρίου

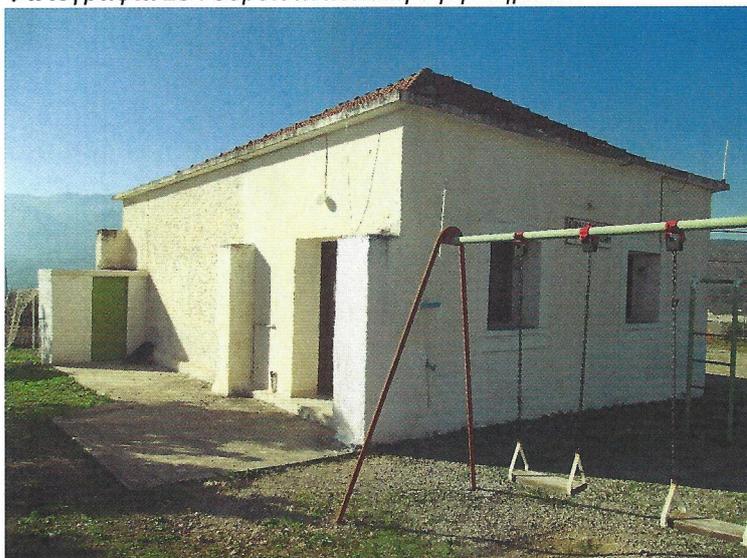
Φωτογραφία 23 : βορειοανατολική όψη κτηρίου

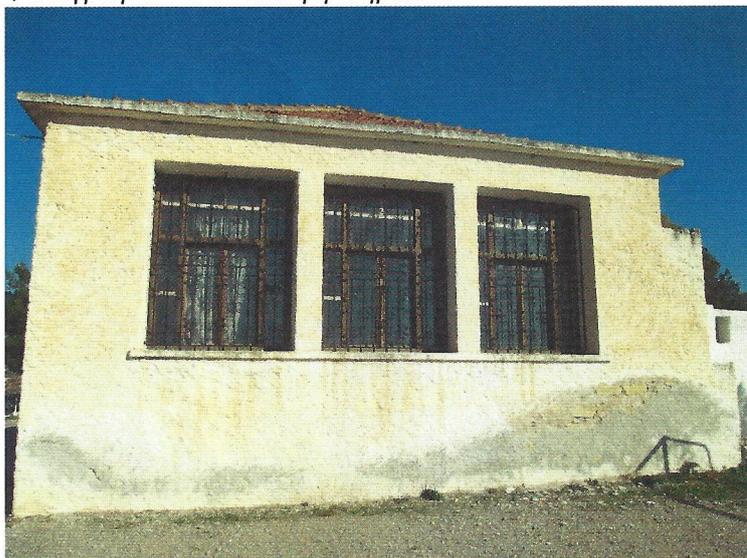
Φωτογραφία 24 : νότια όψη κτηρίου

- Αποξήλωση των τριών εξωτερικών κουφωμάτων στη νότια πλευρά του κτηρίου και αντικατάσταση στο ίδιο άνοιγμα με νέα μεταλλικά στο χρώμα του ξύλου.
- Αποξήλωση της εσωτερικής πόρτας, κατασκευή λίθινης τοιχοποιίας και επίχριση και χρωματισμός αυτής.

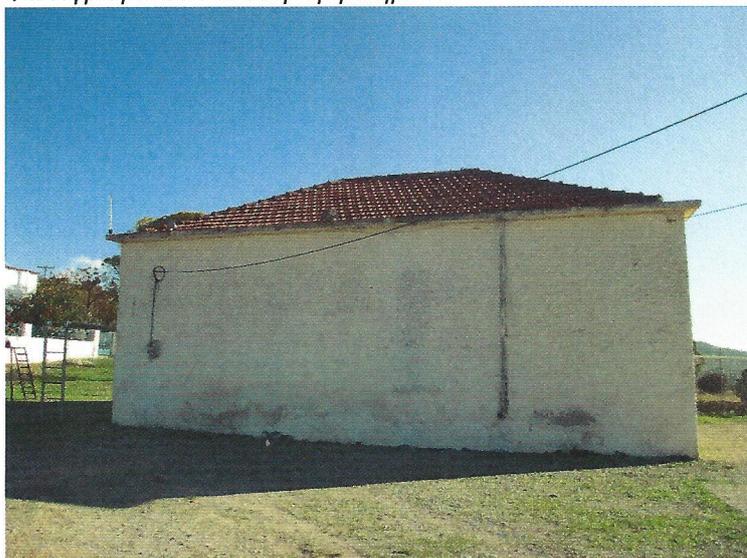
Φωτογραφία 25 : δυτική όψη κτηρίου

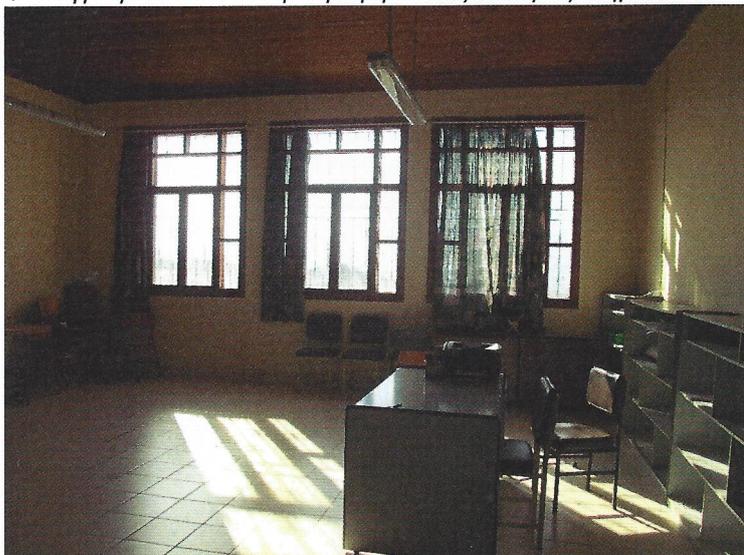
Φωτογραφία 26 : εσωτερική όψη νότιας πλευράς κτηρίου

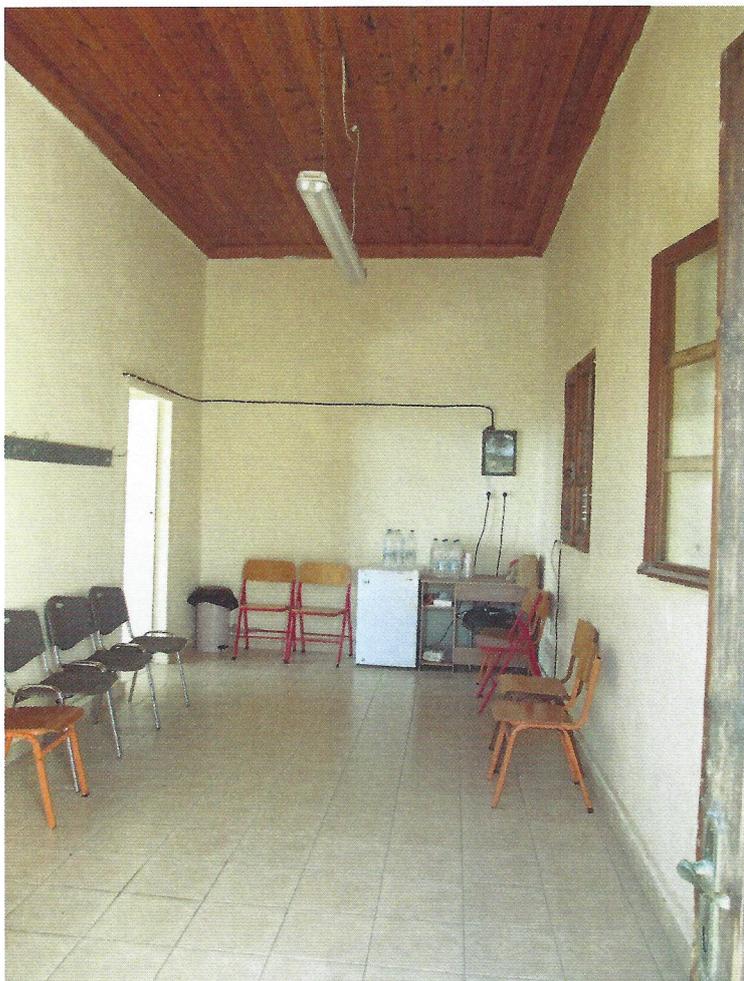
Φωτογραφία 27 : εσωτερική όψη βόρειας πλευράς κτηρίου
