ΔΗΜΟΣ ΧΑΝΙΩΝ <small>Διεύθυνση Τεχνικών Υπηρεσιών Δήμου Χανίων</small>		
ΕΡΓΟ: ΔΙΑΜΟΡΦΩΣΗ ΙΣΟΓΕΙΟΥ ΑΚΙΝΗΤΟΥ ΕΠΙ ΤΗΣ ΟΔΟΥ ΗΡ. ΠΟΛΥΤΕΧΝΕΙΟΥ		
ΘΕΣΗ: ΗΡΩΩΝ ΠΟΛΥΤΕΧΝΕΙΟΥ 51		
ΘΕΜΑ ΣΧΕΔΙΟΥ: ΑΠΟΤΥΠΩΣΗ ΦΘΟΡΕΣ	ΑΡ. ΣΧΕΔΙΟΥ: A.02	ΚΑΙΜΑΚΑ: 1/100 ΧΡΟΝΟΣ ΜΕΛΕΤΗΣ: 03/2023
ΜΕΛΕΤΗΤΕΣ: ΑΡΧΙΤΕΚΤΟΝ ΜΗΧΑΝΙΚΟΣ ΑΡΧΙΤΕΚΤΟΝ ΜΗΧΑΝΙΚΟΣ		
ΟΙ Επεβλέπουσε/-οντες ΑΝΔΡΟΥΛΑΚΗ ΜΑΡΙΑ ΑΡΧΙΤΕΚΤΟΝ ΜΗΧΑΝΙΚΟΣ	Ο πρώτος: τηρη. μελετών ΧΑΤΖΗΥΑΓΓΕΛΟΥ ΚΥΡΙΑΚΗ ΠΟΛΙΤΙΚΟΣ ΜΗΧΑΝΙΚΟΣ	Ο διευθυντής ΤΥΔΧ ΠΑΡΙΠΟΥΛΑΡΙΔΗΣ ΕΥΑΓΓΕΛΟΣ ΜΗΧΑΝΟΛΟΓΟΣ ΜΗΧΑΝΙΚΟΣ
ΠΕΡΙΚΛΗΣ ΒΑΚΑΛΗΣ ΠΟΛΙΤΙΚΟΣ ΜΗΧΑΝΙΚΟΣ	ΓΙΩΡΓΟΣ ΕΥΘΥΜΙΟΥ ΜΗΧΑΝΟΛΟΓΟΣ ΜΗΧΑΝΙΚΟΣ

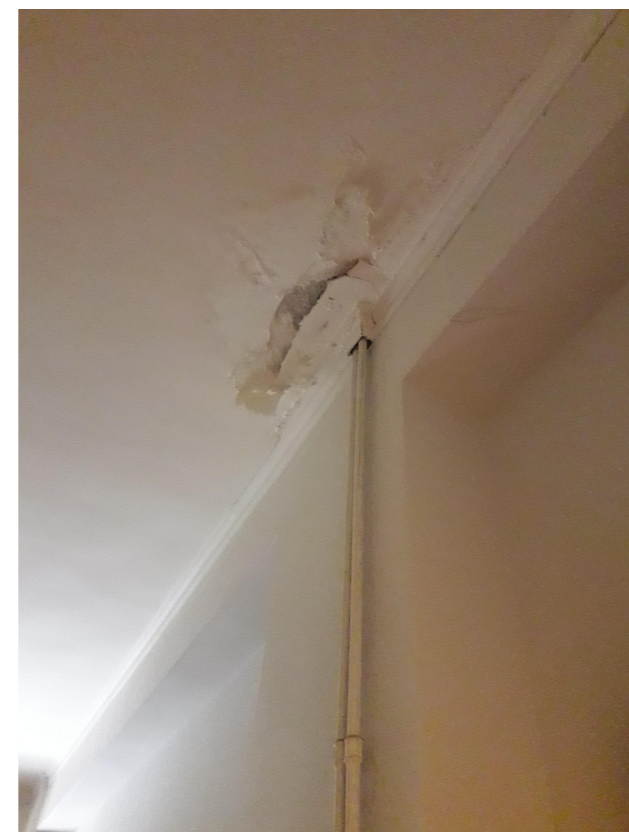
Φωτο8

Ενδειξη υγρασίας στα επιχώματα οροφής ισόγειου από διαρροές θέρμανσης

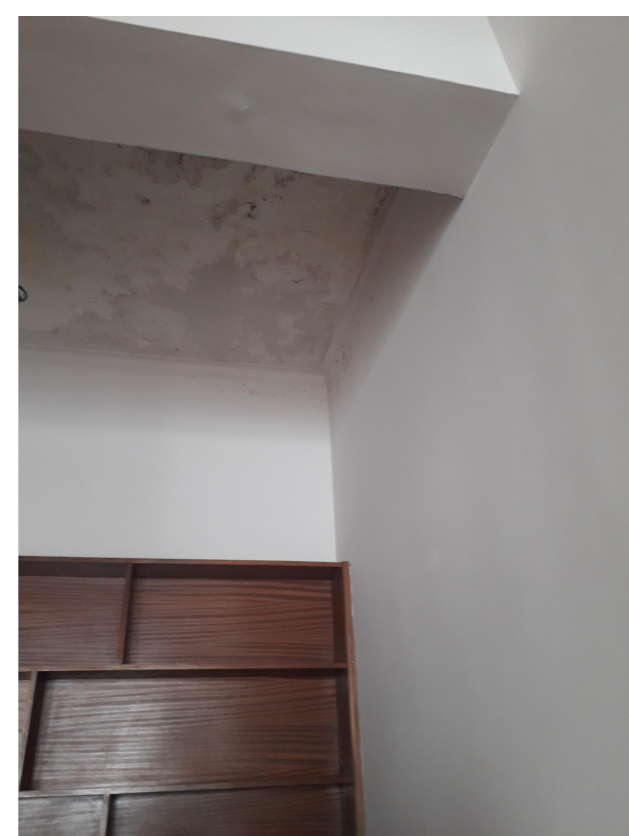
Φωτο 7 1:13.33

Ενδειξη υγρασίας στα επιχώματα από διαρροές των υδραυλικών

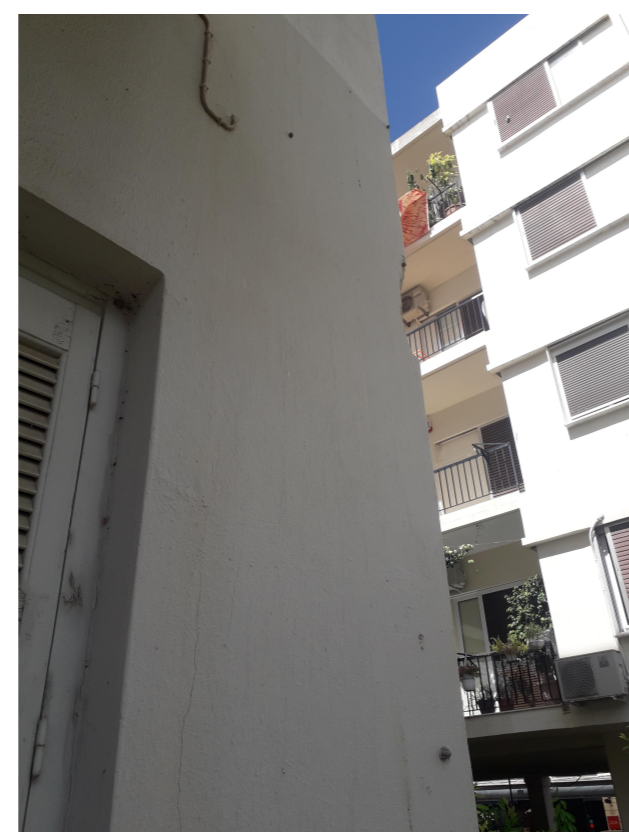
Φωτο 6

Ενδειξη οξείδωσης οπλισμού

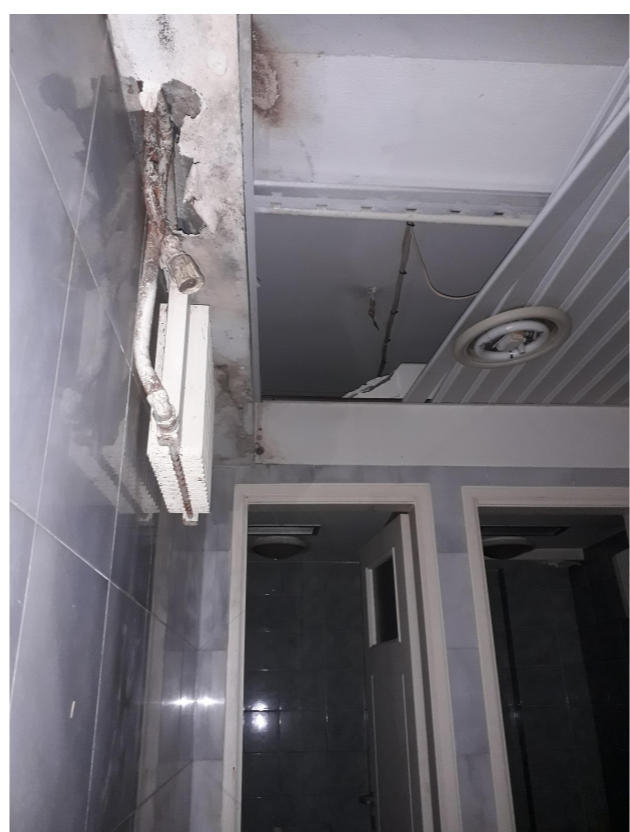
Φωτο1

διαρροές των υδραυλικών και θέρμανσης

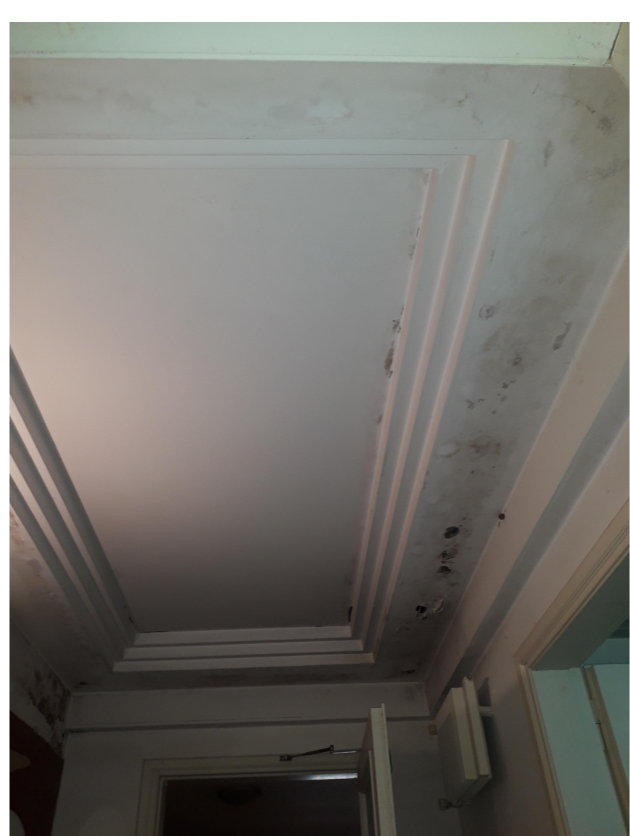
Φωτο2

Ενδειξη υγρασίας στις γυψοσανίδες

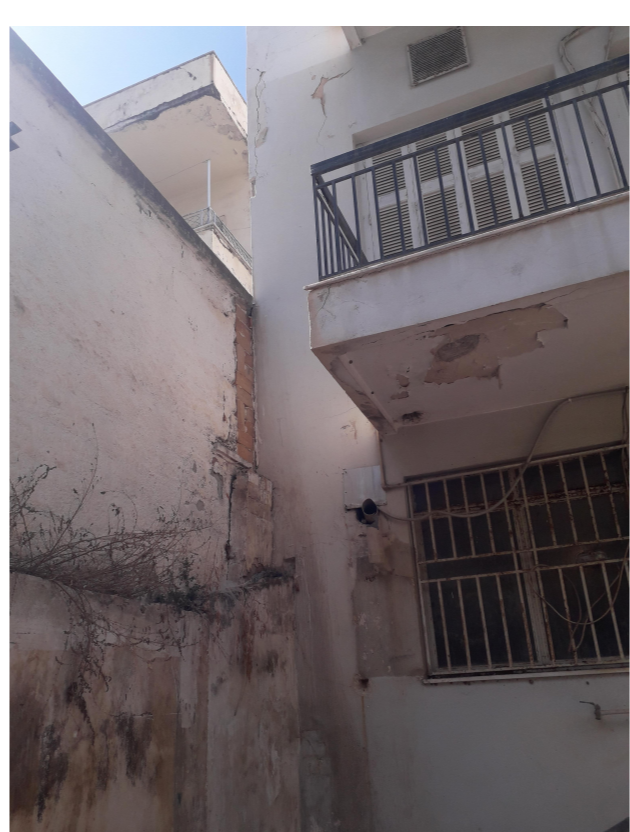
Φωτο4

υγρασία στην κάτω πλευρά του προόλου οροφής υπαίθρου

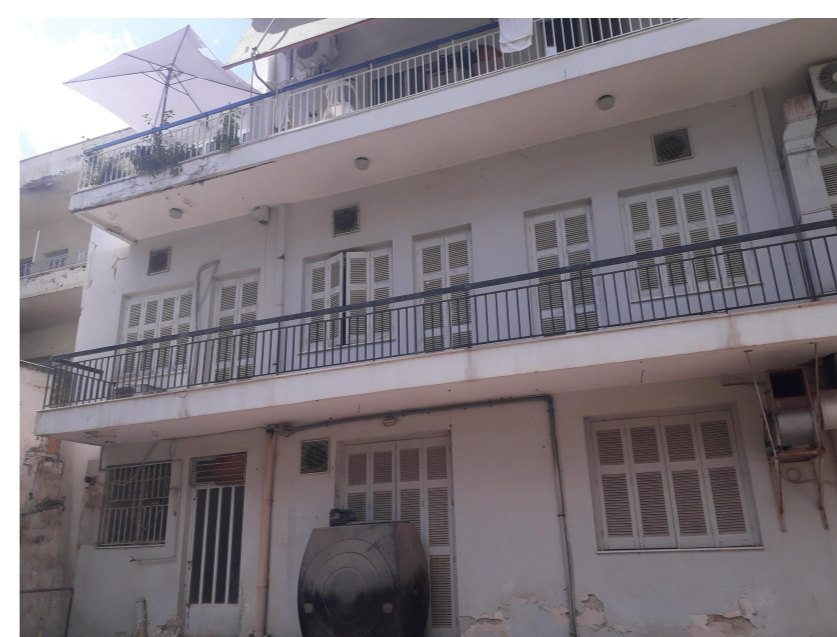
Φωτο5

Τα επιχώματα κατά μήκος της Νότιας πλευρά του υπογείου έχουν αποσπασθεί έως στάθμη +1.50 μ. από το πλάσσο. Ενδειξη ανερχόμενης υγρασίας

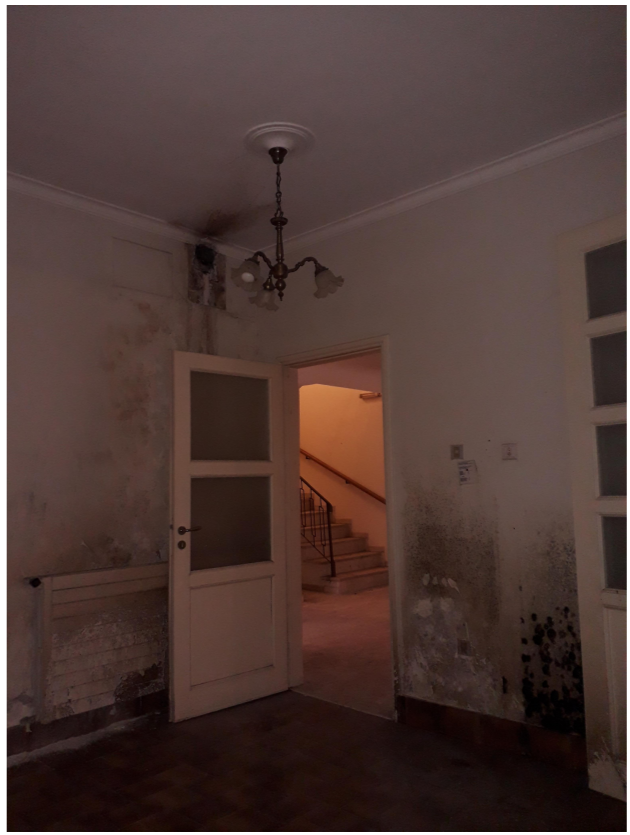
Φωτο9

διάρροης αποχέτευσης

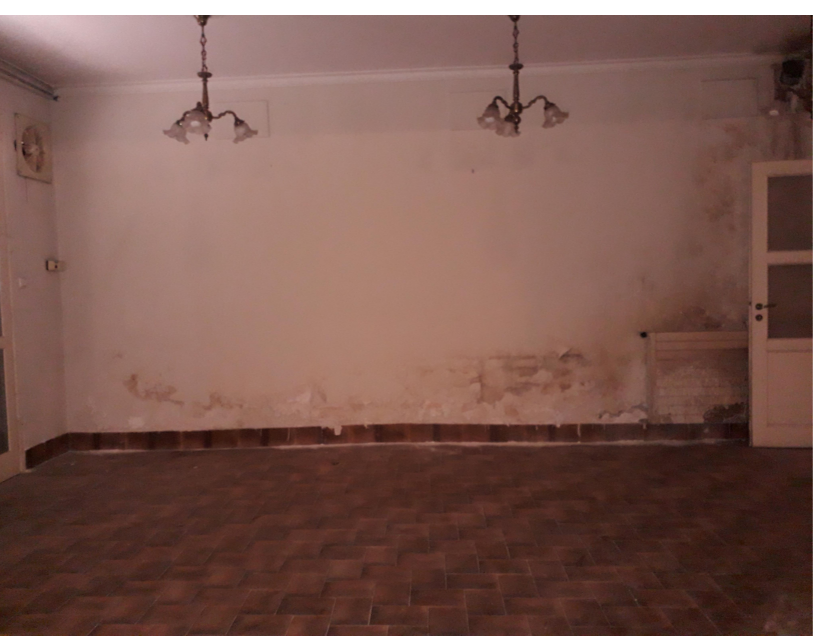
Φωτο8

Μολυσμένες επιφάνειες των επιχωμάτων των τοίχων

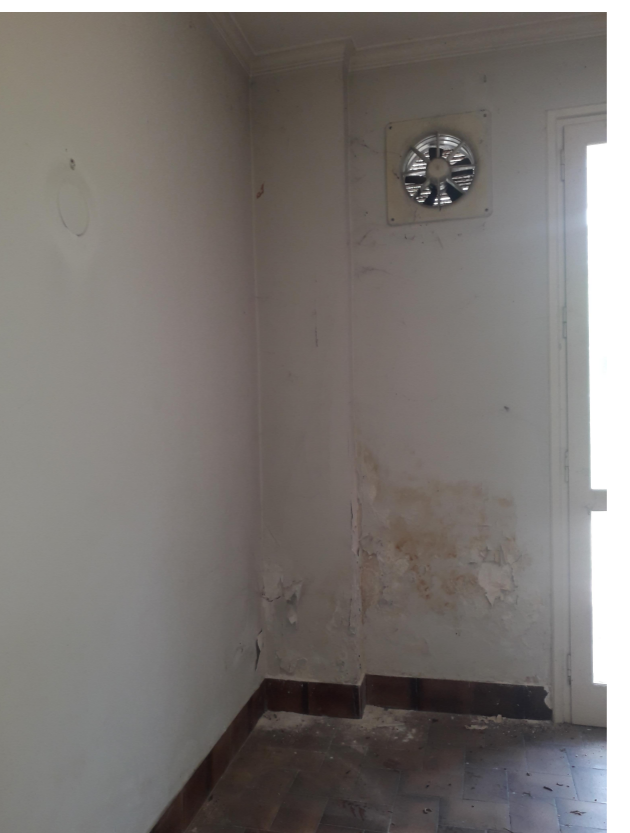
Φωτο 7

Ενδειξη ανερχόμενης υγρασίας

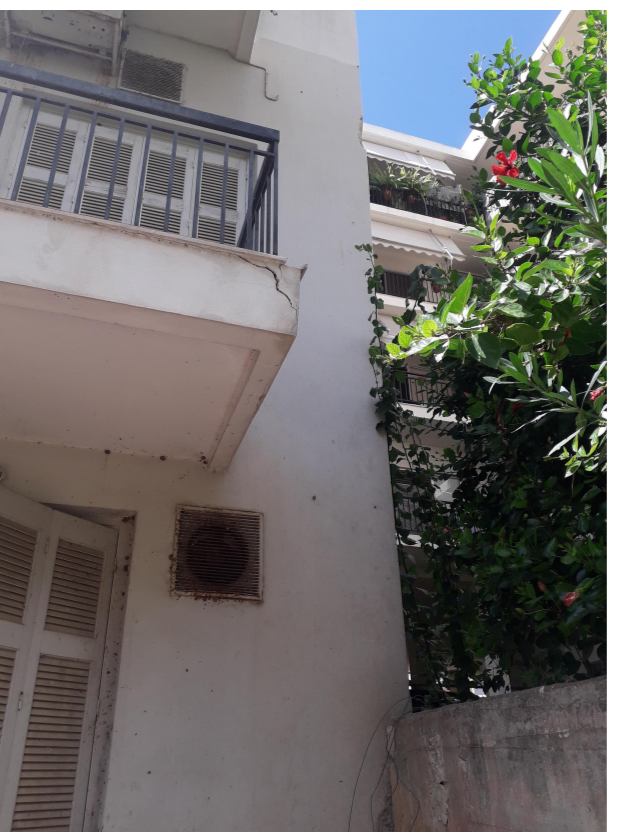
Φωτο6

ένδειξη διάβρωσης οπλισμού
