ΤΙΤΛΟΣ ΠΡΑΞΗΣ – Ενεργειακή Αναβάθμιση 2^{ου} ΕΠΑ.Λ. ΧΑΝΙΩΝ - ΕΣΠΕΡΙΝΟ ΕΠ.ΑΛ. ΧΑΝΙΩΝ

Ενεργειακή Αναβάθμιση 2^{ου} ΕΠΑ.Λ.
ΧΑΝΙΩΝ – ΕΣΠΕΡΙΝΟ ΕΠΑ.Λ. ΧΑΝΙΩΝ
ΔΗΜΟΣ ΧΑΝΙΩΝ
ΠΕΠ ΚΡΗΤΗΣ 2014-2020

Τ Ε Χ Ν Ι Κ Η Ε Κ Θ Ε Σ Η

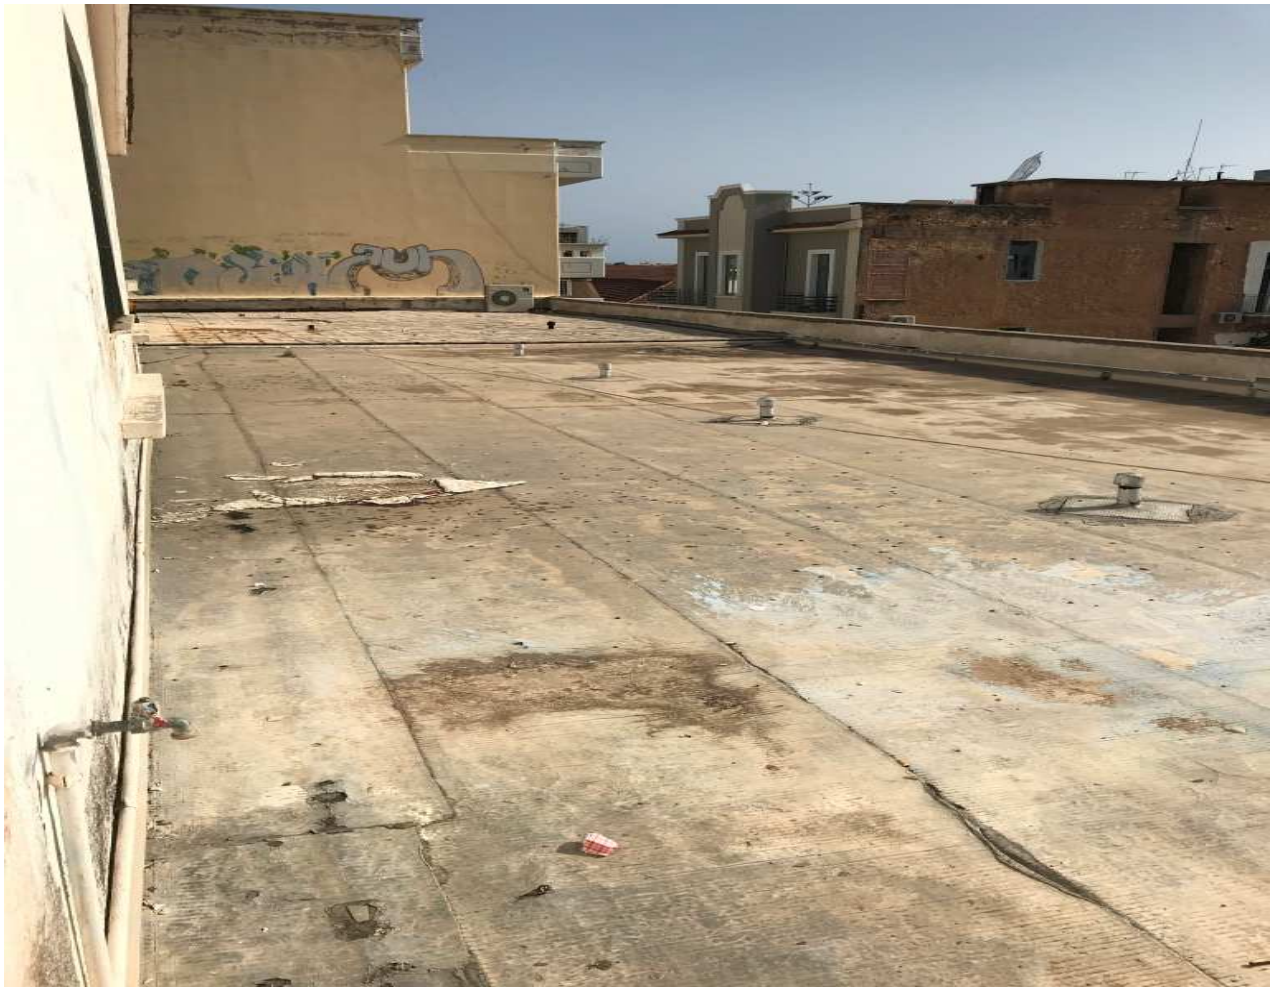
Το δώμα του κτιρίου αρχικά δεν είχε ούτε υγραμόνωση ούτε θερμομόνωση, με αποτέλεσμα την ύπαρξη σοβαρών προβλημάτων υγρασίας στις αίθουσες του Α ορόφου. Αργότερα (γύρω στο 2000) τοποθετήθηκαν στο δώμα υγραμόνωση με ασφαλτόπανα προκειμένου να λυθούν τα θέματα της υγρασίας των κτιρίων, η οποία σήμερα λόγω της παλαιότητας της πρέπει να αντικατασταθεί. Η παντελής απουσία θερμομόνωσης επίσης στο δώμα και στην τοιχοποιία δημιούργησε θερμικές γέφυρες εσωτερικά με αποτέλεσμα την παρουσία υγρασίας και μούχλας στα περιμετρικά δοκάρια των κτιρίων.

Γ. Απομάκρυνση της υφιστάμενης υγραμόνωσης από το δώμα του Α ορόφου και πλήρης κατασκευή θερμομόνωσης - υγραμόνωσης σε αυτά (σύμφωνα με τις τελευταίες προδιαγραφές) δεδομένο ότι από το δώμα και την στέγη έχουμε τις περισσότερες θερμικές απώλειες (περίπου 40%). Αποτέλεσμα των παραπάνω θα είναι η βελτίωση της θερμομόνωσης και υγραμόνωσης του κτιρίου σύμφωνα με τις σύγχρονες απαιτήσεις. Η θερμομόνωση αφορά μόνο το βατό δώμα . Παρακάτω φαίνονται ενδεικτικές λεπτομέρειες κατασκευής δώματος με θερμομόνωση και υγραμόνωση.

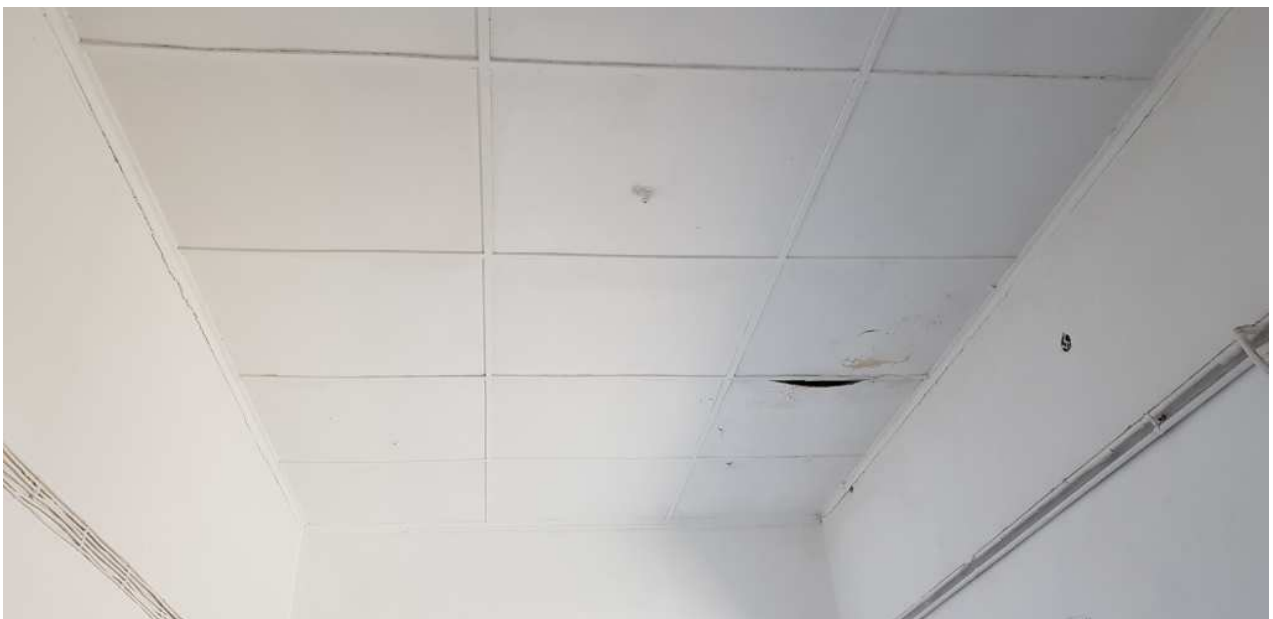
Η στέγη του κτιρίου έχει κατασκευαστεί χωρίς θερμομόνωση και υγραμόνωση, με αποτέλεσμα κάθε φορά που βρέχει έντονα να πλημμυρίζουν οι αίθουσες. Επίσης η επικάλυψη του εσωτερικού του ταβανιού του Β ορόφου με νοβοπάν, δημιουργεί επικίνδυνες καταστάσεις για τους μαθητές ιδίως κάθε φορά που φυσάει (πέφτει η σκόνη που έχει συσσωρευτεί με την πάροδο των χρόνων στο εσωτερικό του κτιρίου). Επιπλέον το νοβοπάν έχει σχεδόν καταστραφεί από την εισροή των νερού από την στέγη.

B. Αντικατάσταση της ξύλινης στέγης του Β ορόφου με ανακατασκευή του ξύλινου σκελετού της με προσθήκη θερμομόνωσης - υγραμόνωσης σε αυτήν (σύμφωνα με τις τελευταίες προδιαγραφές) δεδομένο ότι από την στέγη έχουμε τις περισσότερες θερμικές απώλειες (περίπου 40%). Αποτέλεσμα των παραπάνω θα είναι η βελτίωση της θερμομόνωσης και υγραμόνωσης του κτιρίου σύμφωνα με τις

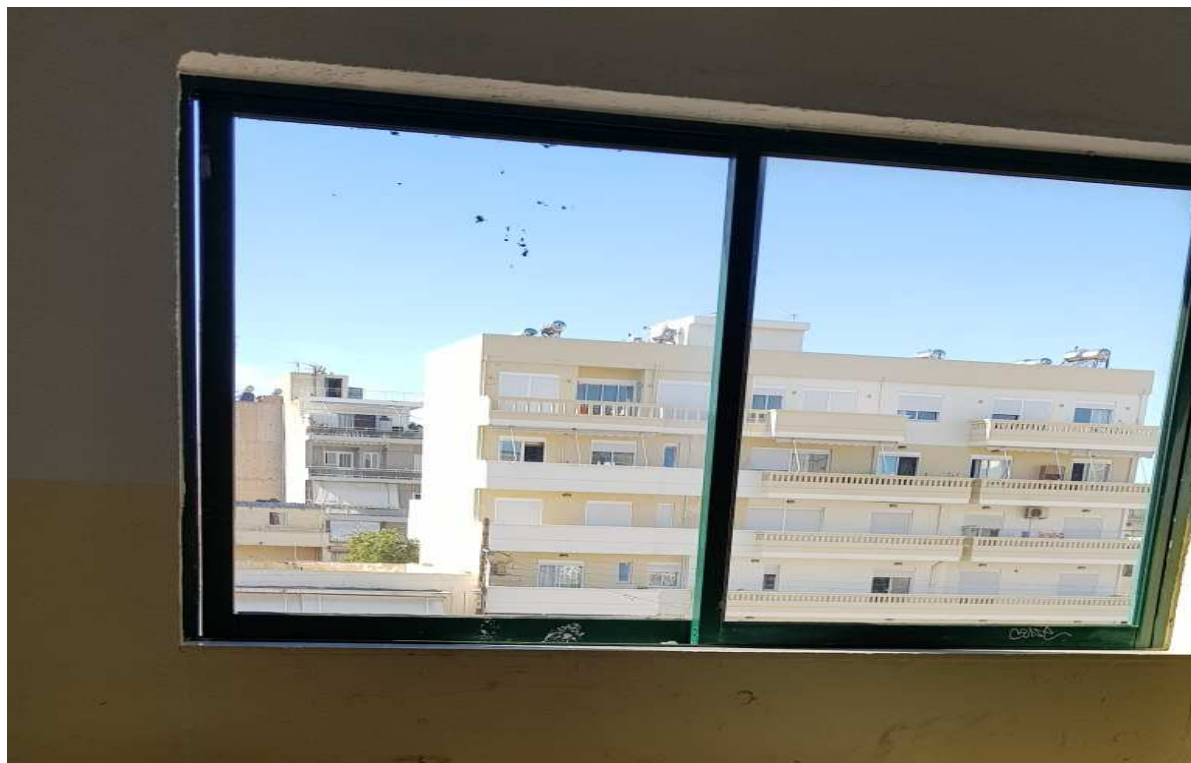
Τα κουφώματα τόσο τα εσωτερικά όσο και τα εξωτερικά είναι κατασκευασμένα από αλουμίνιο παλιάς τεχνολογίας ενώ είναι συρόμενα με έντονα προβλήματα όταν φυσάει (μονό τζάμι χωρίς θερμοδιακοπή). Λόγω της κατασκευής αλλά και της παλαιότητας τους παρουσιάζουν έντονα προβλήματα με την στεγανότητα τους τόσο στο νερό όσο και στους έντονους ανέμους της περιοχής (βλέπε φωτογραφίες).

Δ. Η παλαιότητα της κατασκευής του κτιρίου δημιουργεί και τα μεγαλύτερα ενεργειακά προβλήματα. Η αφαίρεση των απλών μεταλλικών, κουφωμάτων μονού υαλοπίνακα και η αντικατάστασή τους με κουφώματα αλουμινίου διπλού υαλοπίνακα, με θερμοδιακοπή θα βελτιώσει αισθητά την ενεργειακή συμπεριφορά του κτιρίου.

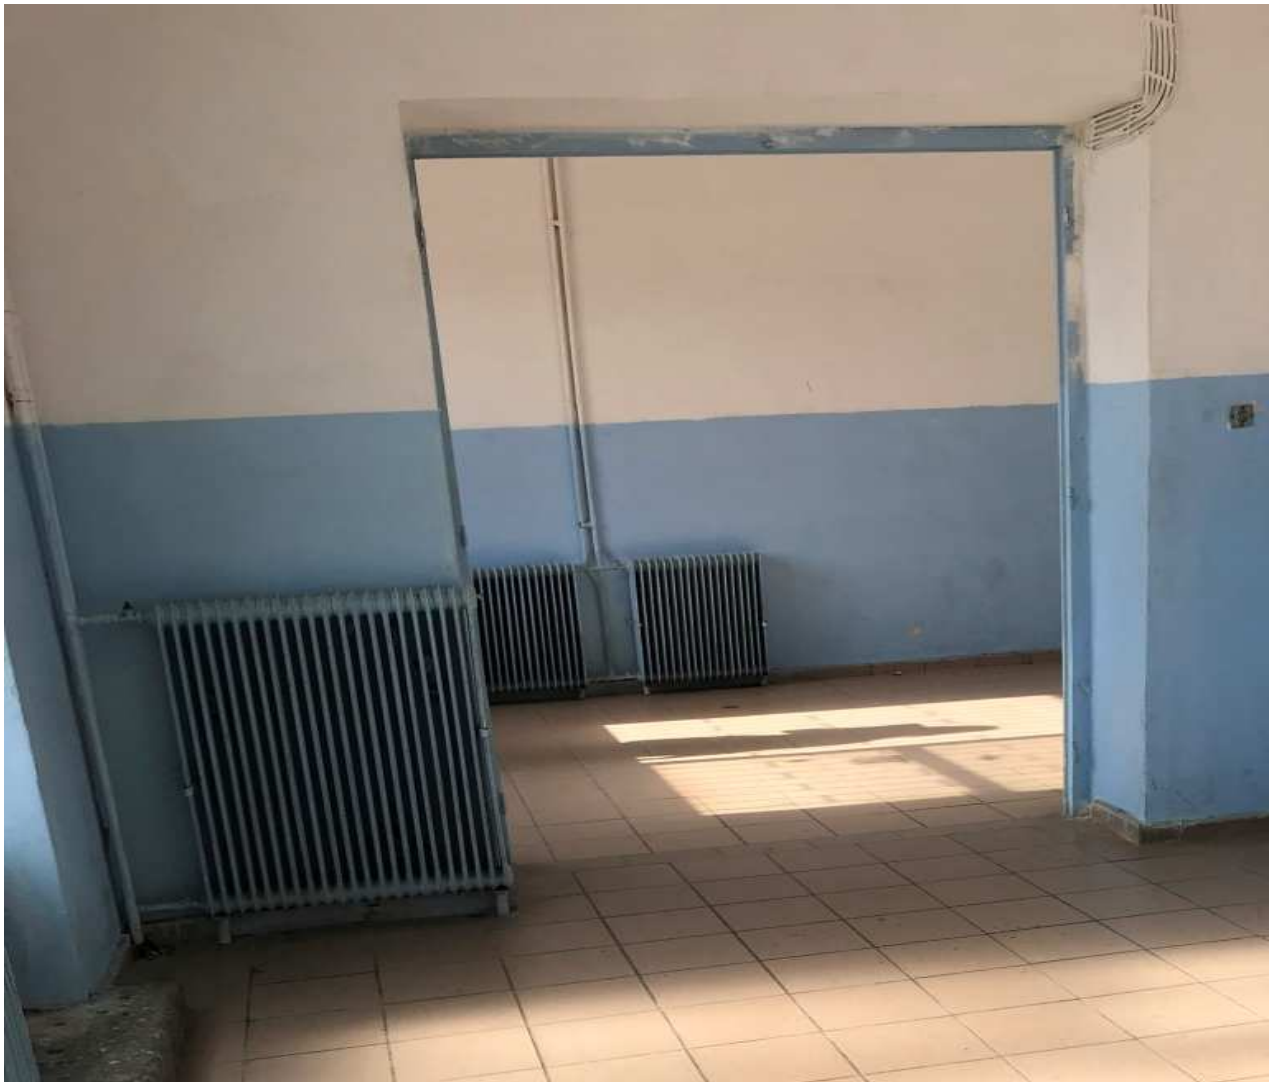
Το λεβητοστάσιο διαθέτει λέβητα παρωχημένης τεχνολογίας, καυστήρα και κυκλοφορητή χαμηλής απόδοσης τα οποία παρουσιάζουν αυξημένη κατανάλωση και συχνές βλάβες. Τα θερμαντικά σώματα παρουσιάζουν προβλήματα διαρροής ενώ δεν υπάρχει δυνατότητα αυτονομίας ανά τάξη ή ανά όροφο με αποτέλεσμα την κατανάλωση πετρελαίου ακόμα και όταν λειτουργεί μια τάξη.

Ε. Προτείνεται η θέρμανση των εσωτερικών χώρων του κτηρίου να γίνεται μέσω Κεντρικής Αερόψυκτης Αντλίας Θερμότητας η οποία θα τροφοδοτεί νέες μονάδες fan coil τοίχου εγκατεστημένες στους χώρους του κτηρίου. Η ψύξη των χώρων του κτηρίου θα γίνεται μέσω της ίδιας Αντλίας Θερμότητας και των ίδιων μονάδων fan coil, θέτοντας τη μονάδα σε λειτουργία ψύξης.

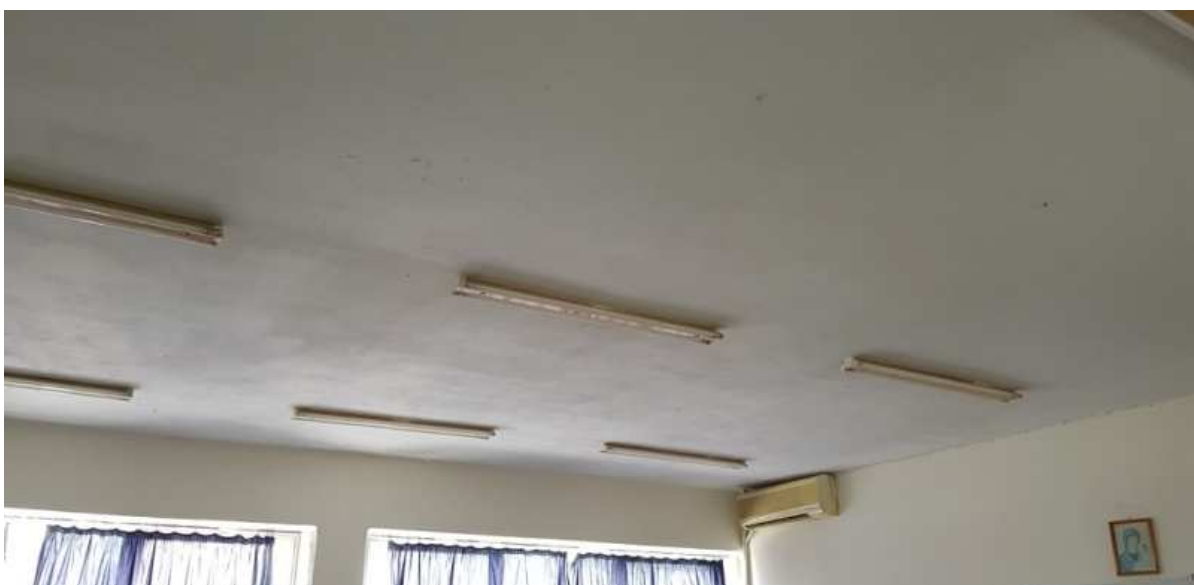
Ο φωτισμός των αιθουσών γίνεται με κλασικά φωτιστικά σώματα φθορισμού 2Χ58 W , τα οποία έχουν χαμηλή απόδοση και χαμηλό συντελεστή συνημιτόνου με μη ικανοποιητικά αποτελέσματα. Ως προς την οπτική ποιότητα του χώρου και την οπτική άνεση έχουν δημιουργήσει αρκετά προβλήματα όπως έλλειψη τεχνητού φωτισμού σε μερικές αίθουσες αλλά και χρήση πρόσθετου τοπικού φωτισμού.

Για τον φωτισμό των χώρων του κτηρίου προτείνεται η χρήση φωτιστικών σωμάτων με λαμπτήρες τεχνολογίας LED. Μετά από την τελική επιλογή του προμηθευτή των φωτιστικών και των λαμπτήρων θα εκπονηθεί μελέτη φωτοτεχνίας ώστε να ελεγχθεί η κάλυψη των απαιτήσεων σε φωτισμό του Κ.Ε.Ν.Α.Κ. Στην παρούσα μελέτη υπολογίζεται εγκατεστημένη ισχύς φωτισμού 4.58 W/m².
