ΤΙΤΛΟΣ ΠΡΑΞΗΣ – **ΕΝΕΡΓΕΙΑΚΗ ΑΝΑΒΑΘΜΙΣΗ 3<sup>ου</sup> & 4<sup>ου</sup> ΓΥΜΝΑΣΙΟΥ - 3<sup>ου</sup> ΛΥΚΕΙΟΥ ΧΑΝΙΩΝ  
(ΣΥΓΚΡΟΤΗΜΑ ΚΟΥΜΠΕ)**

XANIA ΟΚΤΩΒΡΙΟΣ 2019

## ΤΕΧΝΙΚΗ ΕΚΘΕΣΗ

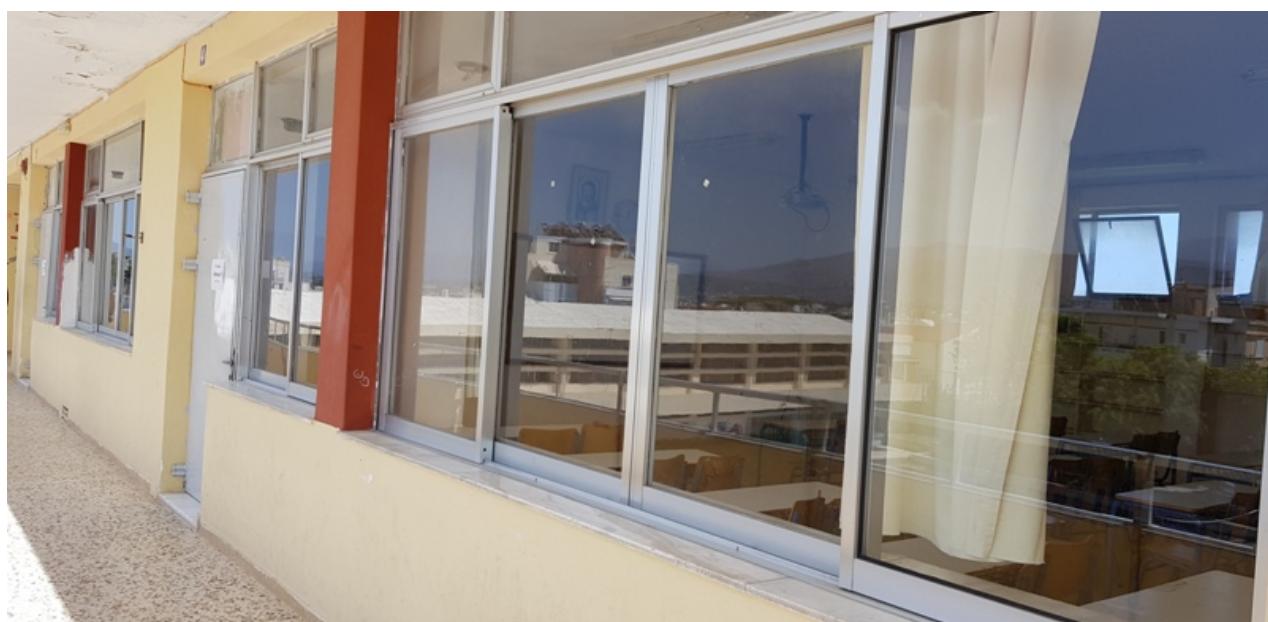
Τα κουφώματα τόσο τα εσωτερικά όσο και τα εξωτερικά είναι κατασκευασμένα από αλουμίνιο παλιάς τεχνολογίας ενώ είναι συρόμενα με έντονα προβλήματα όταν φυσάει (μονό τζάμι χωρίς θερμοδιακοπή). Λόγω της κατασκευής αλλά και της παλαιότητας τους παρουσιάζουν έντονα προβλήματα με την στεγανότητα τους τόσο στο νερό όσο και στους έντονους ανέμους της περιοχής (βλέπε φωτογραφίες).

**Γ.** Η παλαιότητα της κατασκευής του κτιρίου δημιουργεί και τα μεγαλύτερα ενεργειακά προβλήματα. Η αφαίρεση των απλών μεταλλικών, κουφωμάτων μονού υαλοπίνακα και η αντικατάσταση τους με κουφώματα αλουμινίου διπλού υαλοπίνακα, με θερμοδιακοπή θα βελτιώσει αισθητά την ενεργειακή συμπεριφορά του κτιρίουν.

Για τα κουφώματα του κτηρίου επιλέχθηκε η χρήση πλαισίου αλουμινίου με θερμοδιακοπή τα οποία θα φέρουν διπλούς υαλοπίνακες συνολικού πάχους 28 mm, (κρύσταλλο 6 mm, κενό 10 mm, κρύσταλλο laminated 8 mm + 4 mm) με επίστρωση χαμηλής εκπομπής (low\_e) στη θέση 2 (εσωτερική παρειά εξωτερικού υαλοπίνακα) αέρα στο διάκενο. Ο συντελεστής θερμοπερατότητας των πλαισίων αλουμινίου (Uf) θα είναι  $\leq 2.8 \text{ W/(m}^2\text{K)}$  και ο συντελεστής θερμοπερατότητας των διπλών υαλοπινάκων (Ug) θα είναι  $\leq 2.0 \text{ W/(m}^2\text{K)}$ .

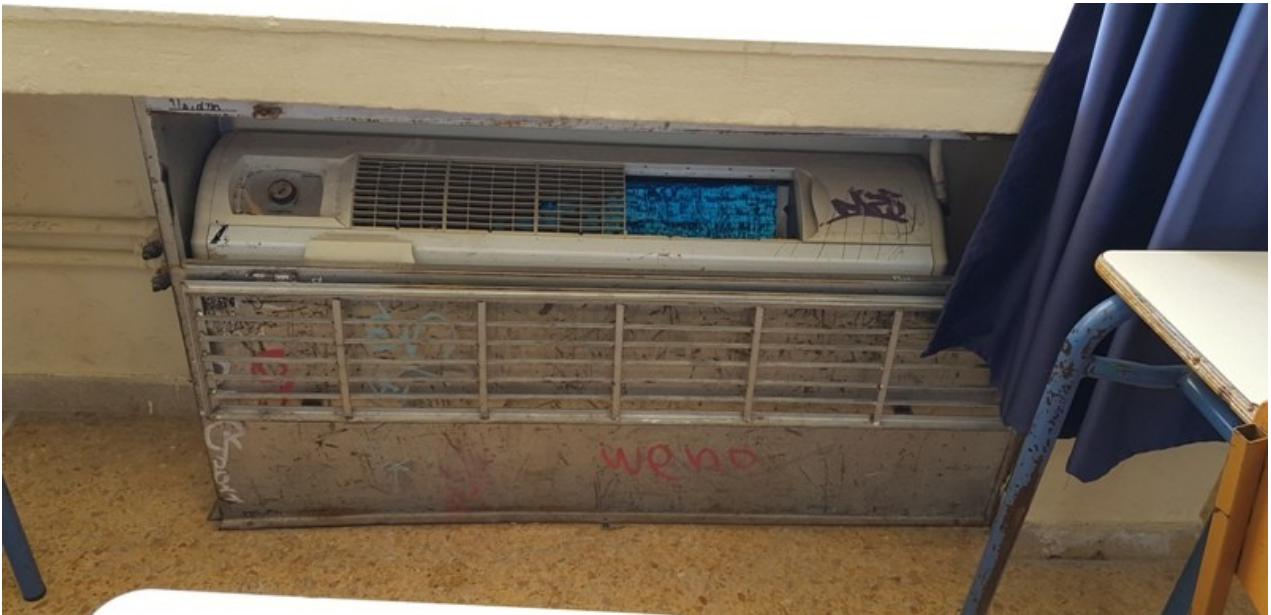
Το λεβητοστάσιο διαθέτει πεπαλαιωμένο λέβητα, καυστήρα και κυκλοφορητή χαμηλής απόδοσης τα οποία παρουσιάζουν αυξημένη κατανάλωση και συχνές βλάβες. Τα θερμαντικά σώματα παρουσιάζουν προβλήματα διαρροής ενώ δεν υπάρχει δυνατότητα αυτονομίας ανά τάξη ή ανά όροφο με αποτέλεσμα την κατανάλωση πετρελαίου ακόμα και όταν λειτουργεί μια τάξη. Επίσης όπως φαίνεται και στις φωτογραφίες η κατάσταση τους είναι απαράδεκτη.

**Δ.** Προτείνεται η θέρμανση των εσωτερικών χώρων του κτηρίου να γίνεται μέσω Κεντρικής Αερόψυκτης Αντλίας Θερμότητας η οποία θα τροφοδοτεί νέες μονάδες fan coil τοίχου εγκατεστημένες στους χώρους του κτηρίου. Η ψύξη των χώρων του κτηρίου θα γίνεται μέσω της ίδιας Αντλίας Θερμότητας και των ίδιων μονάδων fan coil, θέτοντας τη μονάδα σε λειτουργία ψύξης.

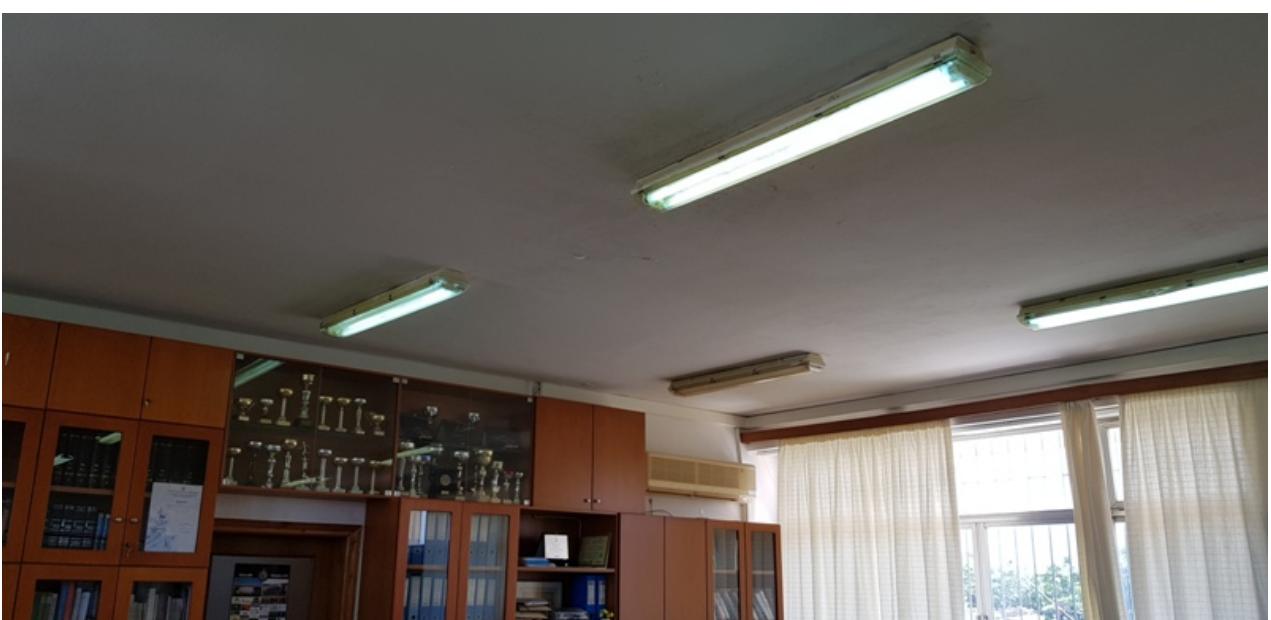
Ο φωτισμός των αιθουσών γίνεται με κλασικά φωτιστικά σώματα φθορισμού 2X58 W , τα οποία έχουν χαμηλή απόδοση και χαμηλό συντελεστή συνιμητόνου με μη ικανοποιητικά αποτελέσματα ως προς την οπτική ποιότητα του χώρου και την οπτική άνεση έχουν δημιουργήσει αρκετά προβλήματα όπως έλλειψη τεχνητού φωτισμού σε μερικές αιθουσες αλλά και χρήση πρόσθετου τοπικού φωτισμού.

**Ε. Με δεδομένη την χρήση πεπερασμένης ή συμβατικής τεχνολογίας φωτιστικών σωμάτων, γεγονός που οδηγεί σε υπερκατανάλωση ηλεκτρικής ενέργειας για τη λειτουργία του τεχνητού φωτισμού, με μη ικανοποιητικά αποτελέσματα ως προς την οπτική ποιότητα και την οπτική άνεση των χώρων προτείνεται η αντικατάσταση του μεγαλύτερου μέρους των φωτιστικών με κατάλληλα φωτιστικά υψηλής απόδοσης. Θα πρέπει εδώ να σημειωθεί ότι προκειμένου να ελεγχθεί καλύτερα το σύστημα φωτισμού θα εγκατασταθεί σε κάθε αίθουσα ένα καινοτόμο αυτόματο σύστημα ελέγχου φωτισμού. Το σύστημα αυτό θα έχει την δυνατότητα να ελέγχει αυτόματα τον φωτισμό με βάση τις εξωτερικές συνθήκες και την ύπαρξη ή όχι ατόμων στις αίθουσες. Έτσι θα μειωθεί στο ελάχιστο η κατανάλωση ενέργειας αφού πλέον θα εξαλειφθούν φαινόμενα όπως για παράδειγμα να είναι τα φώτα ανοικτά σε ηλιόλουστη μέρα ή όταν τα παιδιά είναι έξω από τις τάξεις.**

Για τον φωτισμό των χώρων του κτηρίου προτείνεται η χρήση φωτιστικών σωμάτων με λαμπτήρες τεχνολογίας LED. Μετά από την τελική επιλογή του προμηθευτή των φωτιστικών και των λαμπτήρων θα εκπονηθεί μελέτη φωτοτεχνίας ώστε να ελεγχθεί η κάλυψη των απαιτήσεων σε φωτισμό του Κ.Ε.Ν.Α.Κ. Στην παρούσα μελέτη υπολογίζεται εγκατεστημένη ισχύς φωτισμού 4.58 W/m<sup>2</sup>.
