ΕΛΛΗΝΙΚΗ ΔΗΜΟΚΡΑΤΙΑ
ΠΕΡΙΦΕΡΕΙΑ ΚΡΗΤΗΣ
ΔΗΜΟΣ ΧΑΝΙΩΝ
Δ/ΝΣΗ ΤΕΧΝΙΚΩΝ ΥΠΗΡΕΣΙΩΝ
ΤΜΗΜΑ ΜΕΛΕΤΩΝ

ΕΡΓΟ : **ΕΠΙΣΚΕΥΕΣ- ΣΥΝΤΗΡΗΣΕΙΣ
ΣΕ ΣΧΟΛΙΚΑ ΚΤΙΡΙΑ ΤΟΥ
ΔΗΜΟΥ ΧΑΝΙΩΝ ΕΤΟΥΣ
2014-2015**
ΠΡΟΫΠ. : **245.000,00 €**

Τ Ε Χ Ν Ι Κ Η Ε Κ Θ Ε Σ Η

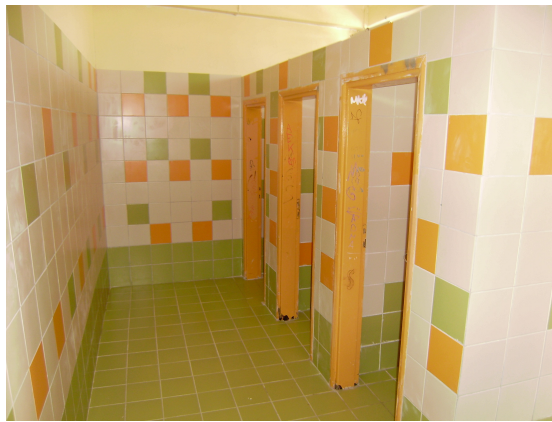
(φωτογραφία 1)

- να επισκευαστεί το υπάρχον δίκτυο αποχέτευσης τουαλετών
- να αντικατασταθούν τα υπάρχοντα φθαρμένα ξύλινα κουφώματα που βρίσκονται στο χώρο των τουαλετών με νέα μεταλλικά βιομηχανικής προέλευσης (φωτογραφία 1).

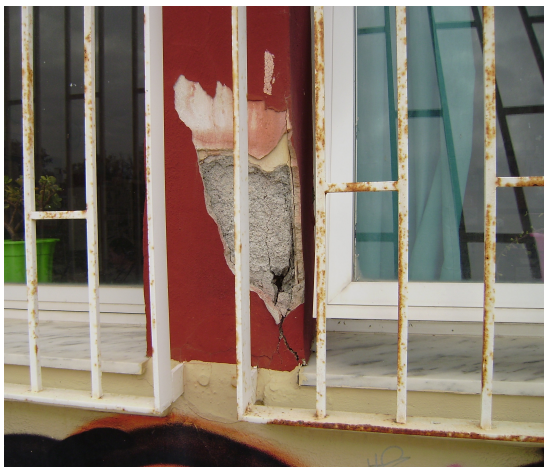
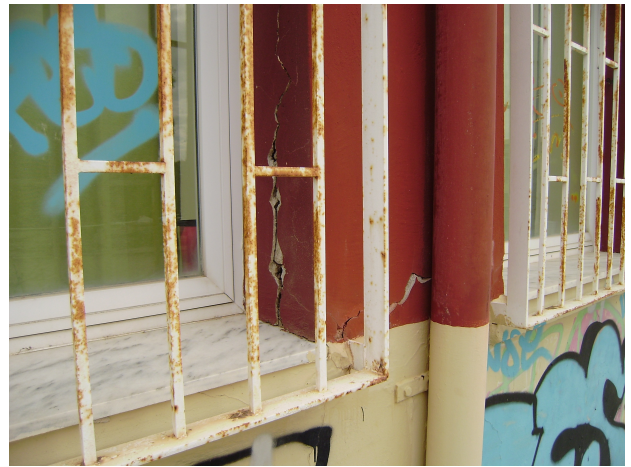
(φωτογραφία 2)

- αποκατάσταση επιφανειών σκυροδέματος που έχουν υποστεί φθορές λόγω διάβρωσης οπλισμού σύμφωνα με την ΠΕΤΕΠ 14-01-04-00 και στη συνέχεια ελαιοχρωματισμός των επιφανειών αυτών (φωτογραφίες 2,3)
- επισκευή δικτύου ύδρευσης που διέρχεται από το νοτιοδυτικό τμήμα του αύλειου χώρου λόγω διαρροής
- καθαίρεση υφιστάμενων χωρισμάτων των χώρων υγιεινής
- καθαίρεση υφιστάμενου δαπέδου προκειμένου επισκευαστεί υπάρχουσα διαρροή
- αντικατάσταση δικτύου ύδρευσης – αποχέτευσης που διέρχεται από τους χώρους υγιεινής
- αναδιάταξη χώρου υγιεινής που θα τηρεί τις απαιτούμενες προδιαγραφές

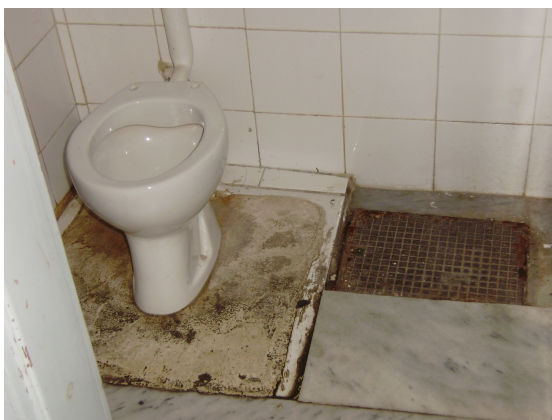
(φωτογραφία 4)

- δημιουργία δύο νέων χώρων υγιεινής αγοριών – κοριτσιών του Νηπιαγωγείου (φωτογραφία 4 : χώρος υγιεινής όπου εξυπηρετούνται σήμερα τα παιδιά του Νηπιαγωγείου)
- δημιουργία χώρου υγιεινής για άτομα ΑΜΕΑ που σήμερα δεν υπάρχει και θα είναι ταυτόχρονα και τουαλέτα των καθηγητών
- κατάργηση μη χρησιμοποιούμενης αποθήκης στο χώρο των τουαλετών (φωτογραφία 5)
- αποκατάσταση τμήματος τοιχίου περίφραξης με αργολιθοδομή.

Τα νέα χωρίσματα που θα κατασκευαστούν στις τουαλέτες θα είναι από ανθυγρές, πυράντοχες γυψοσανίδες, το σχέδιο – χρώμα των πλακίδια που θα χρησιμοποιηθούν θα επιλεγθούν από την Υπηρεσία σε συνεννόηση με τον ανάδοχο σύμφωνα με τις προδιαγραφές και τα υπάρχοντα φθαρμένα ξύλινα κουφώματα θα αντικατασταθούν με νέα μεταλλικά βιομηχανικής προέλευσης.

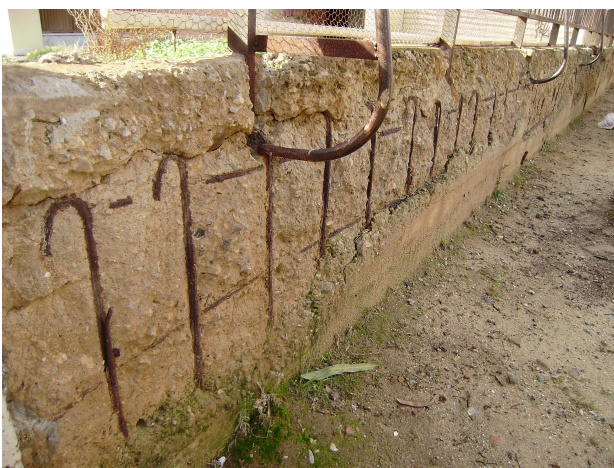
- να επισκευαστεί με σκυρόδεμα κατηγορίας C16-20 τμήματος τοιχίου επί της νότιας πλευράς του αύλειου χώρου (φωτογραφία 6)
- Θα γίνει καθαίρεση του δαπέδου, χωρισμάτων, των ειδών υγιεινής, των δικτύων ύδρευσης και αποχέτευσης των καταργημένων τουαλετών (λόγω σοβαρών περιστατικών βανδαλισμού) που βρίσκονται στον 1ο όροφο του σχολείου (φωτογραφίες 7,8) προκειμένου να δημιουργηθεί μία νέα ενιαία αίθουσα διδασκαλίας επιφάνειας συνολικής επιφάνειας περίπου 30 τ.μ. όπως αποτυπώνεται στο συνημμένο σχέδιο της υπηρεσίας.
- να γίνει επίστρωση αίθουσας με τάπητα LINOLEUM επιφάνειας περίπου 30 τ.μ. στον 1ο όροφο του κτιρίου που στεγάζει το 37ο Νηπιαγωγείο προκειμένου να δημιουργηθεί μία νέα ενιαία αίθουσα μουσικής - πολλαπλών χρήσεων (φωτογραφία 9)

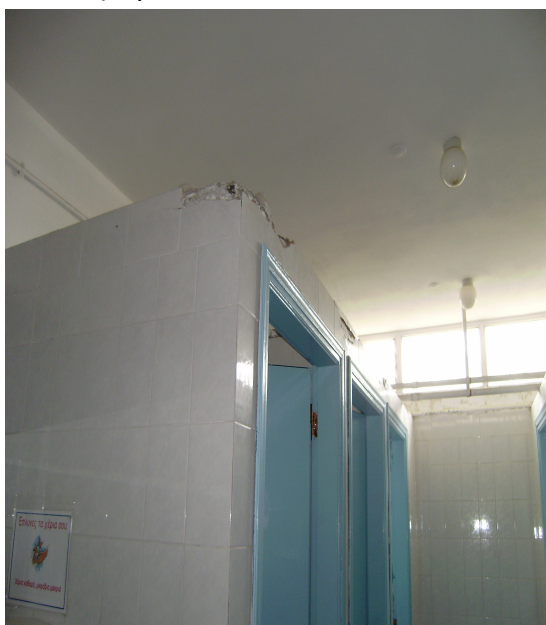
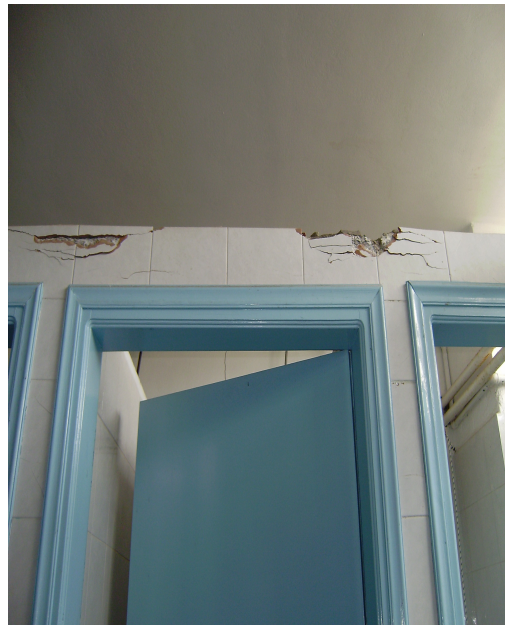
(φωτογραφία 10)

- να γίνει αποκατάσταση επιφάνειας σκυροδέματος που έχει υποστεί φθορές λόγω διάβρωσης οπλισμού και ελαιοχρωματισμός της επιφάνειας αυτής (εξωτερικά του κτιρίου στο 2ο όροφο)
- να επισκευαστεί το υπάρχον δίκτυο ύδρευσης – αποχέτευσης
- να καθαιρεθούν τα υπάρχοντα χωρίσματα των τουαλετών (φωτογραφίες 10,11) προκειμένου αφενός να δημιουργηθούν νέα που θα τηρούν τις απαιτούμενες προδιαγραφές (wc ΑΜΕΑ) αλλά

διότι λόγω της υγρασίας που έχει εμφανιστεί έχει συντελέσει στον θρυμματισμό – ξεφλούδισμα - σκάσιμο των πλακιδίων στην οροφή της τοιχοποιίας και στο σάπισμα των ξύλινων κουφωμάτων.

Τα νέα χωρίσματα που θα κατασκευαστούν αποτυπώνονται στο συνημμένο σχέδιο της Υπηρεσίας και θα είναι από ανθυγρές, πυράντοχες γυψοσανίδες, το σχέδιο – χρώμα των πλακιδίων θα επιλεγεί από την Υπηρεσία σε συνεννόηση με τον ανάδοχο σύμφωνα με τις προδιαγραφές του τιμολογίου και τα υπάρχοντα φθαρμένα ξύλινα κουφώματα θα αντικατασταθούν με νέα μεταλλικά βιομηχανικής προέλευσης.

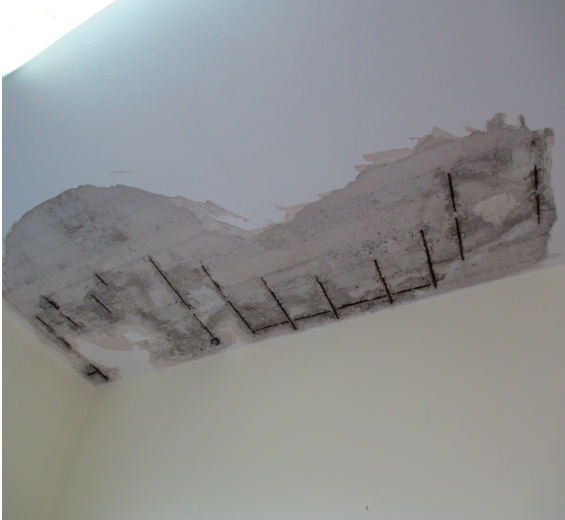
- να καθαιρεθεί - αποκολληθεί το υπόλοιπο τμήμα του επίχρισματος της οροφής εσωτερικά δύο αίθουσων του 1ου ορόφου (15ου Δημοτικού – παλαιού κτιρίου), να τοποθετηθούν αντιδιαβρωτικά υλικά και να γίνει χρωματισμός τους (φωτογραφία 12)

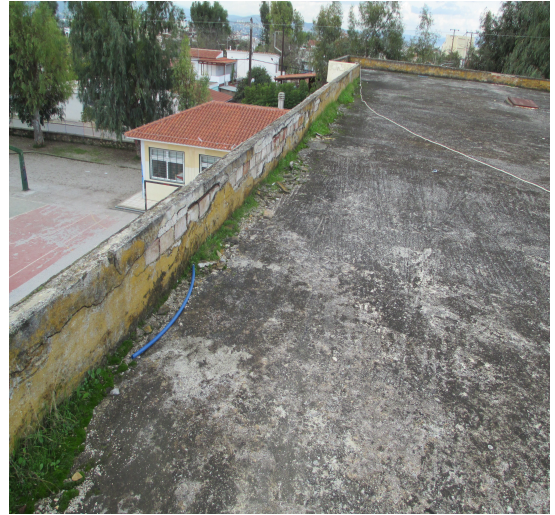
- να καθαριρεθεί το περιμετρικό τοίχιο οροφής (15ου Δημοτικού – παλαιού κτιρίου) και να κατασκευαστεί νέο ύψους περίπου 0,30μ. από οπτοπλινθοδομή,
- να καθαριστεί η ταράστα (15ου Δημοτικού – παλαιού κτιρίου), να δοθούν οι κατάλληλες κλίσεις με γαρμπιλόδεμα προς τις υφιστάμενες υδρορροές και να επιστρωθεί με ελαστομερές γαλάκτωμα για υγρομόνωση του κτιρίου (φωτογραφία 13)

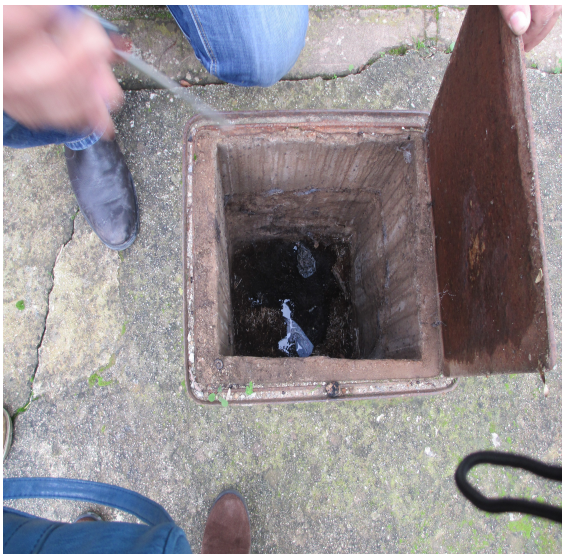
- να καθαριρεθεί το δάπεδο των τουαλετών προκειμένου να αντικατασταθεί το υπάρχον δίκτυο αποχέτευσης που διέρχεται από το δάπεδο των τουαλετών
- να κατασκευαστούν δύο νέα επισκέψιμα φρεάτια αποχέτευσης (φωτογραφία 14)
- να τοποθετηθούν στηρίγματα των σωληνώσεων αποχέτευσης (φωτογραφία 15)

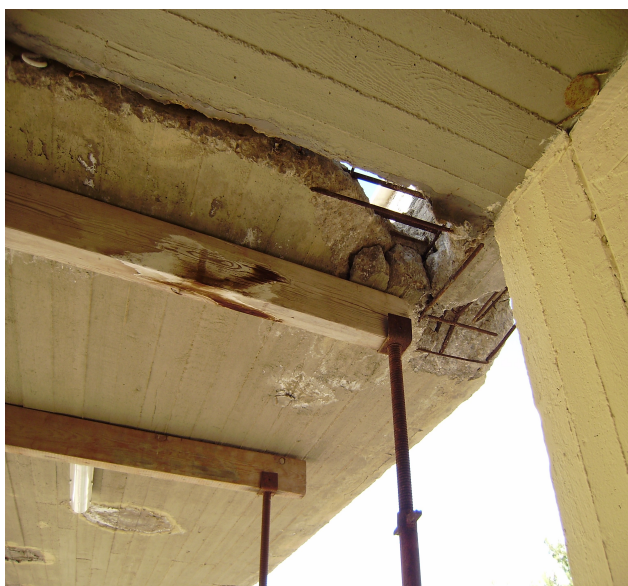
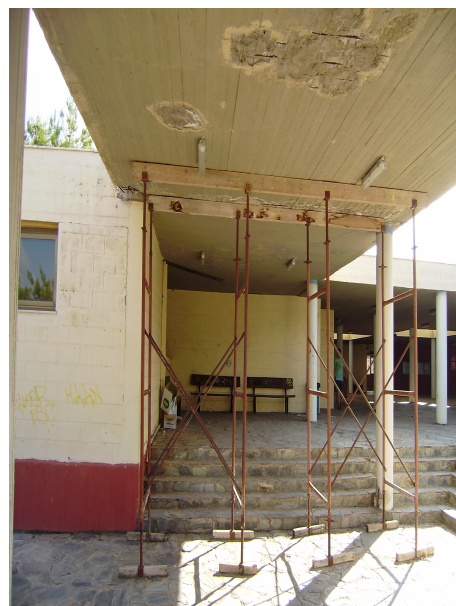
(φωτογραφία 16)

Στο **ΕΠΑΛ Ακρωτηρίου** έχει προβλεφθεί να γίνει καθαίρεση επιφάνειας σκυροδέματος με μεθόδους αδιατάρακτης κοπής (φωτογραφίες 16,17)

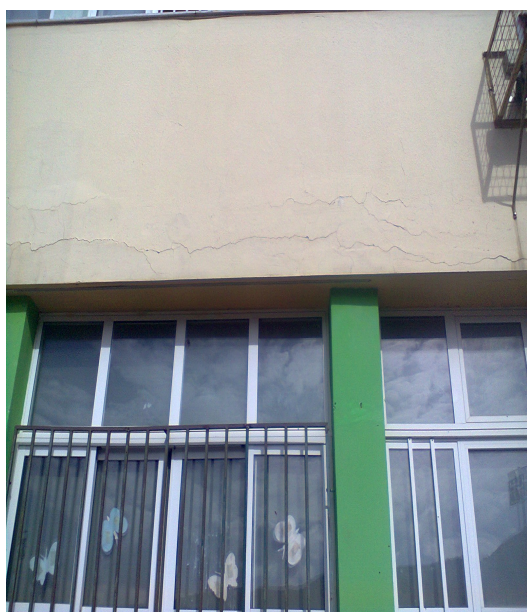
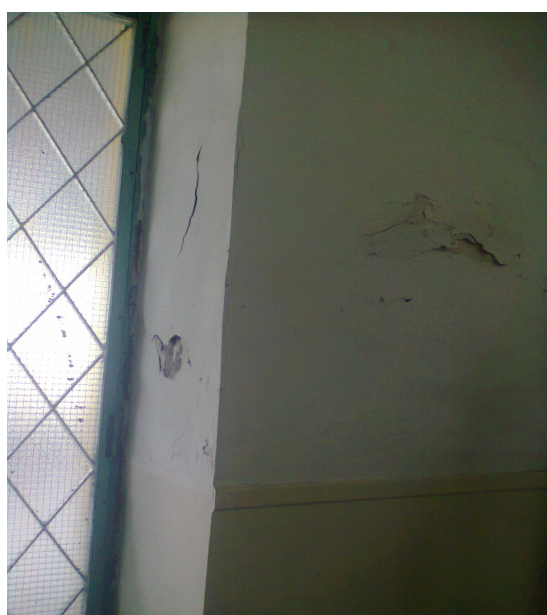
(φωτογραφία 18)

- να γίνει αποκατάσταση επιφανειών σκυροδέματος που έχουν υποστεί φθορές λόγω διάβρωσης οπλισμού και ελαιοχρωματισμός των επιφανειών αυτών (φωτογραφίες 18,19)
- να αντικατασταθούν τα υπάρχοντα φθαρμένα ξύλινα κουφώματα που βρίσκονται στο χώρο των τουαλετών με νέα μεταλλικά βιομηχανικής προέλευσης
- να αντικατασταθούν τα υπάρχοντα φθαρμένα καζανάκια των τουαλετών.
